PROPONOWANE POSTĘPOWANIE KONSERWATORSKIE DLA REMONTU KOŚCIOŁA JEZUSOWEGO W CIESZYNIE, PLAC KOŚCIELNY 6.

Autor opracowania:
mgr Joanna Borek-Firlejczyk

Styczeń 2017 rok

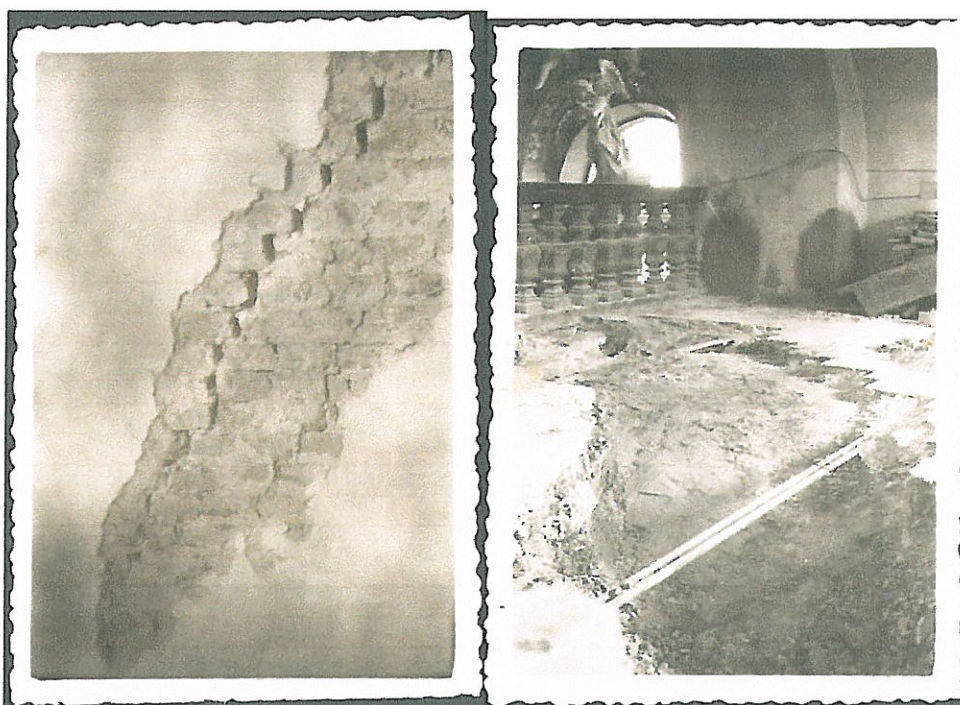
Fot. archiwalne z remontu kościoła w 1955 roku.

Widoczne pęknięcie ściany oraz fragment wykonywanego wówczas ankrowania.

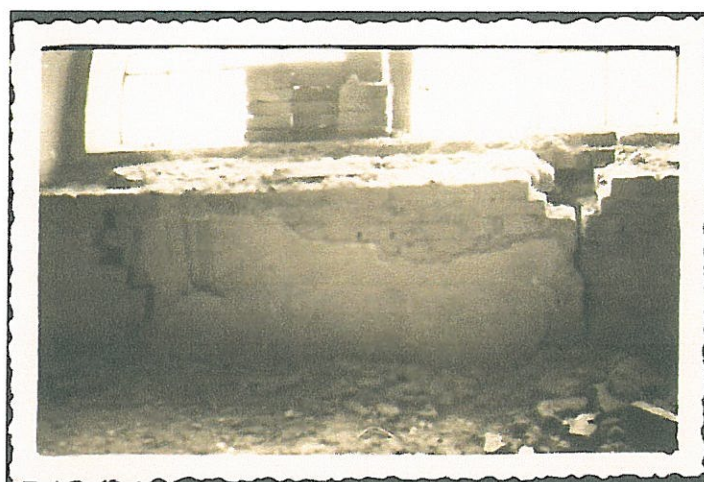
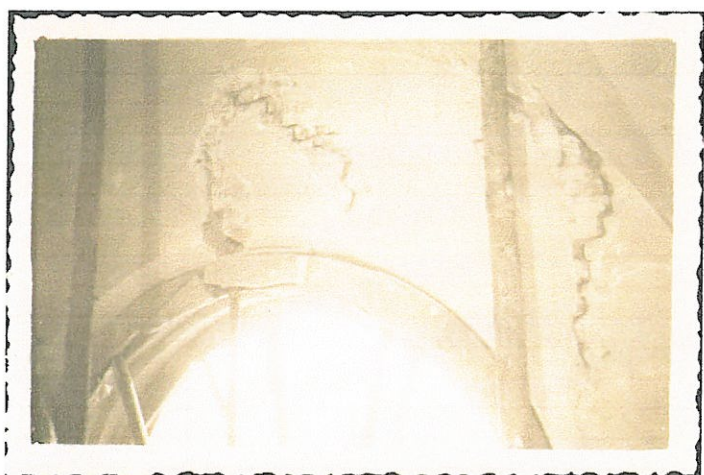
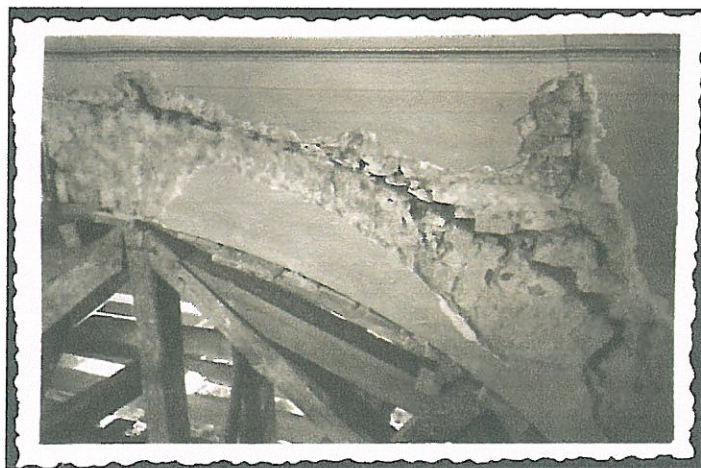
Stan zachowania kościoła w latach 50-tych XX wieku, widoczne uszkodzenia konstrukcyjne ścian i nadproży.

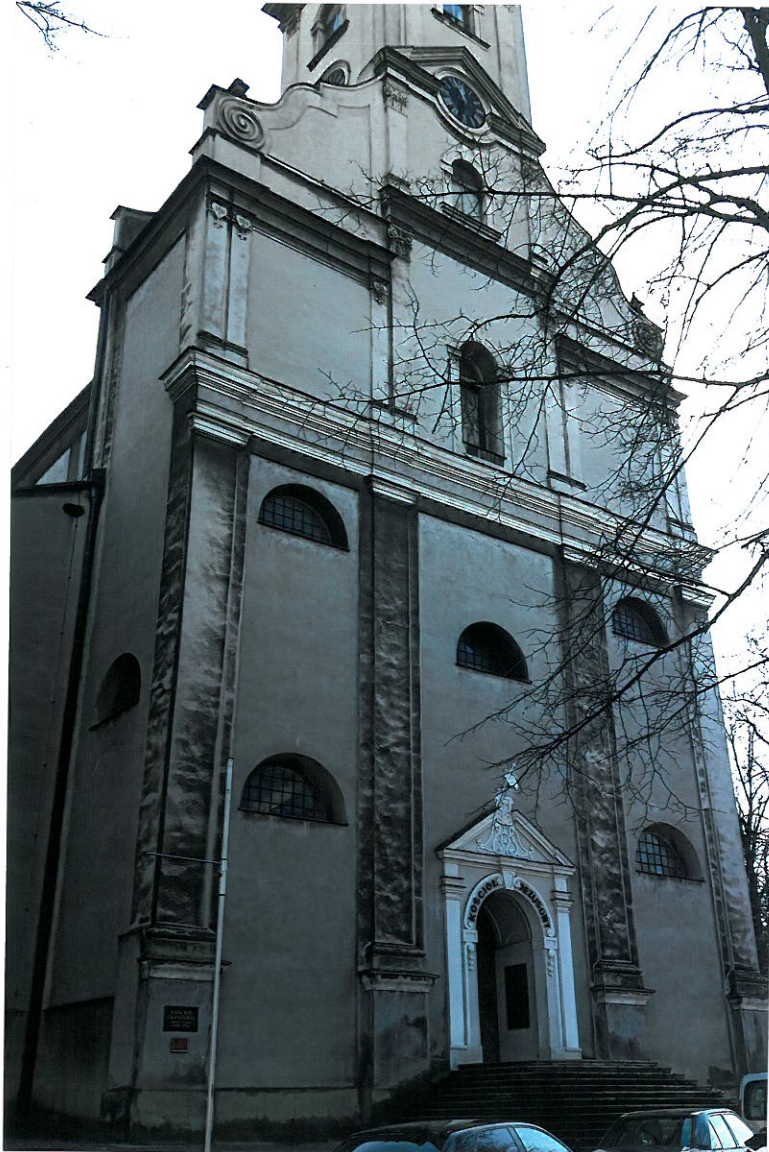
Elewacja główna.
Stan zachowania kościoła przed konserwacją.
Tynki cementowe, widoczne zawilgocenia i zabrudzenia.

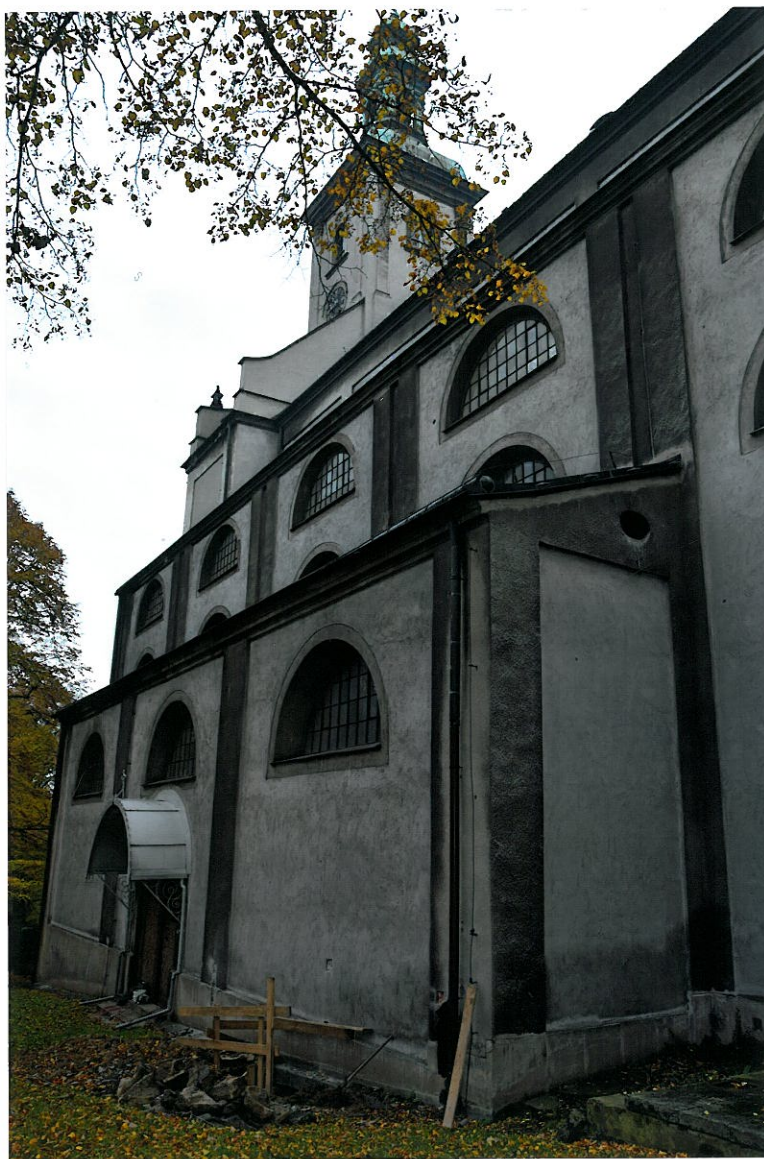
Elewacja południowa.
Stan zachowania kościoła przed konserwacją.
Tynki cementowe, widoczne zawilgocenia i zabrudzenia elewacji.

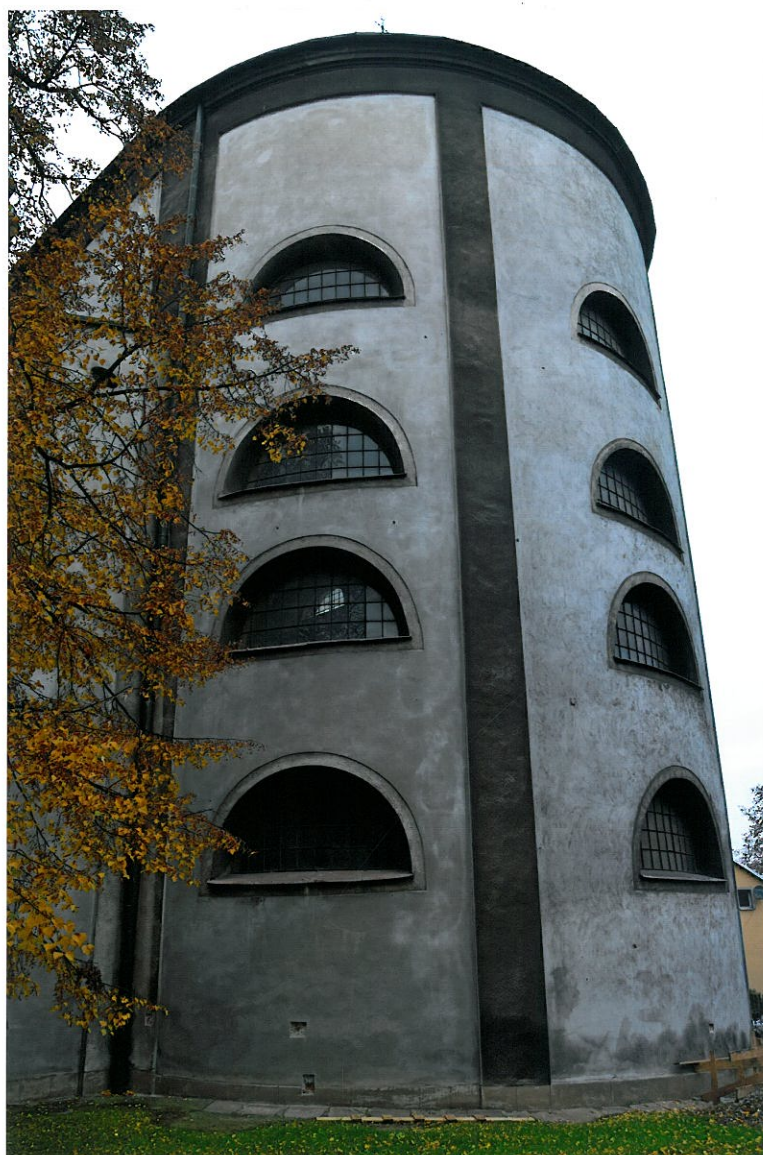
Elewacja wschodnia - prezbiterium.
Stan zachowania kościoła przed konserwacją.
Tynki cementowe, widoczne zawilgocenia i zabrudzenia ścian.

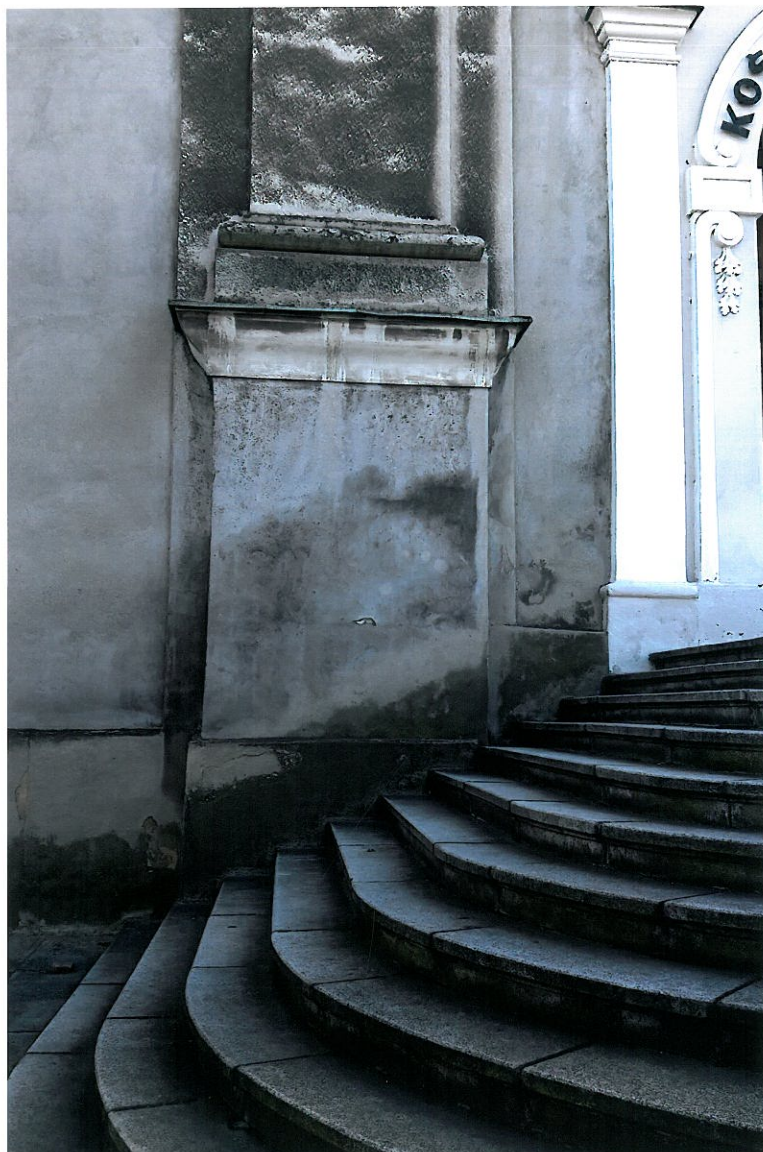
Elewacja główna - fragment. Stan zachowania kościoła przed konserwacją.
Tynki cementowe, widoczne zawilgocenia, zabrudzenia i warstwy mchu.

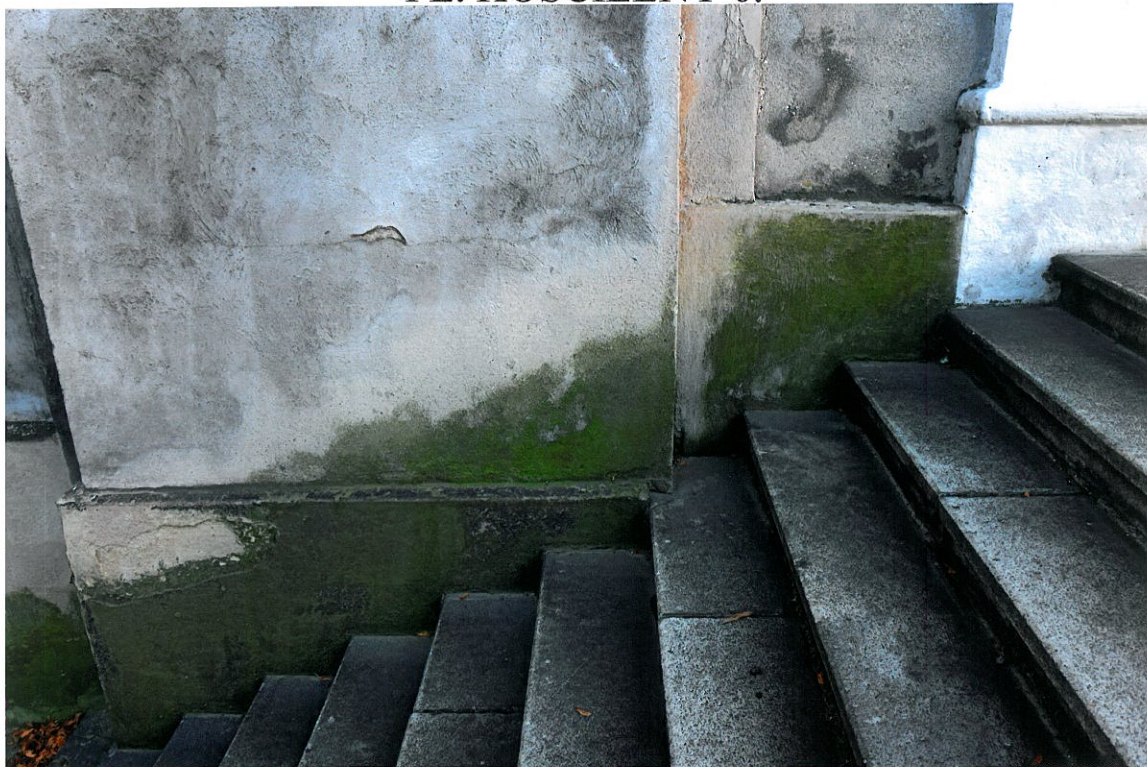
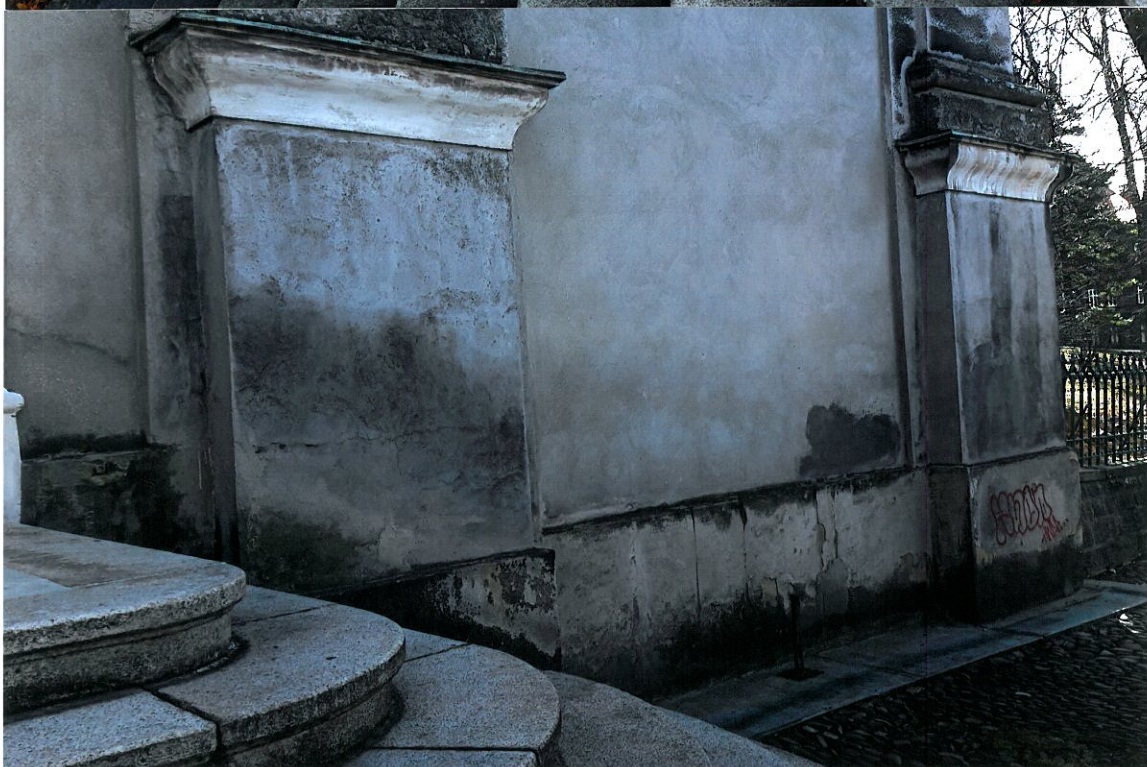
Elewacja główna – fragment.
Stan zachowania kościoła przed konserwacją.
Tynki cementowe, widoczne zawilgocenia, zabrudzenia i warstwy mchu.

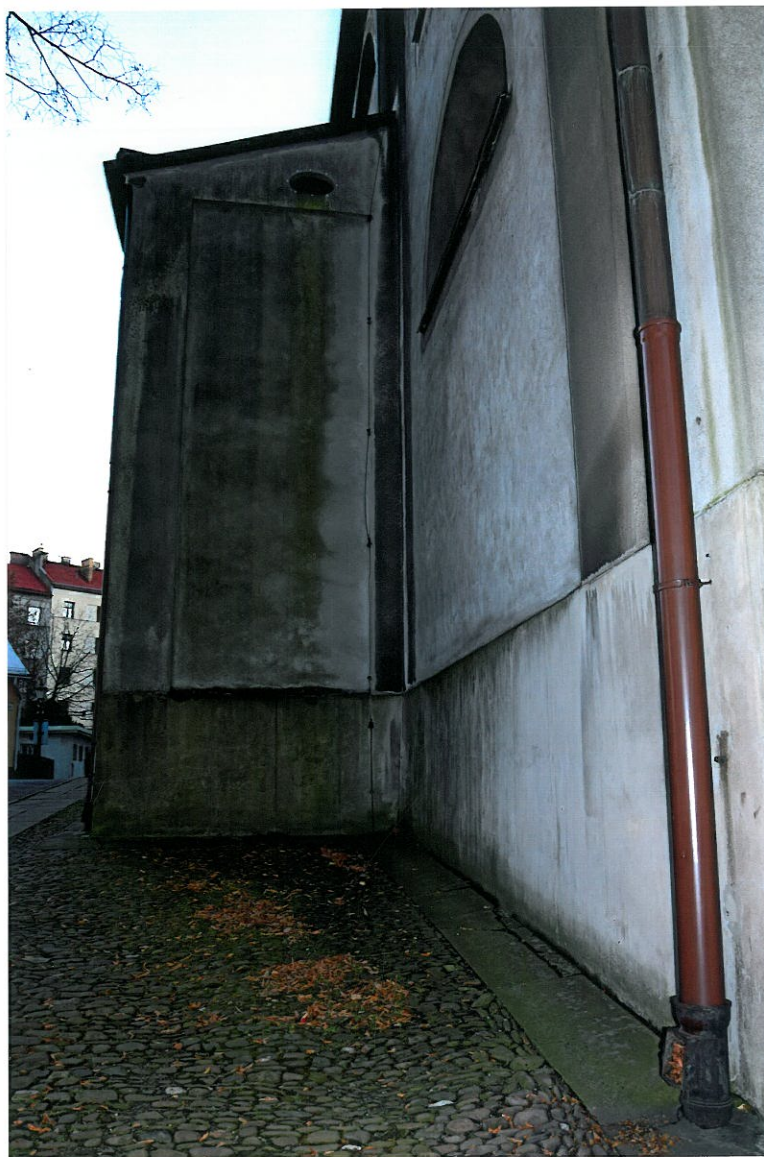
Elewacja zachodnia nawy bocznej.
Stan zachowania kościoła przed konserwacją.
Tynki cementowe, widoczne zawilgocenia, zabrudzenia i rozległe zazielenienia mikroflory.

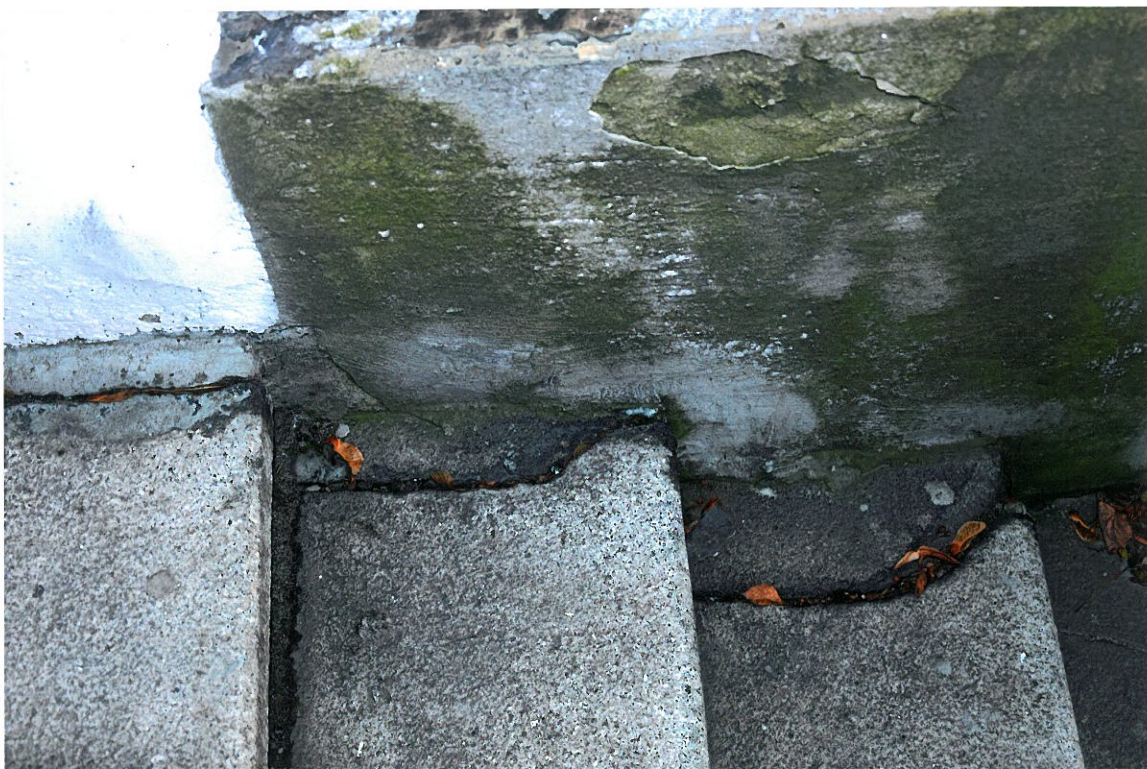
Elewacja główna – fragment schodów i cokołu.
Stan zachowania kościoła przed konserwacją.
Widoczne zawilgocenia, zabrudzenia, warstwy mchu, zacierka cementowa na cokole, ubytki fug i formy.

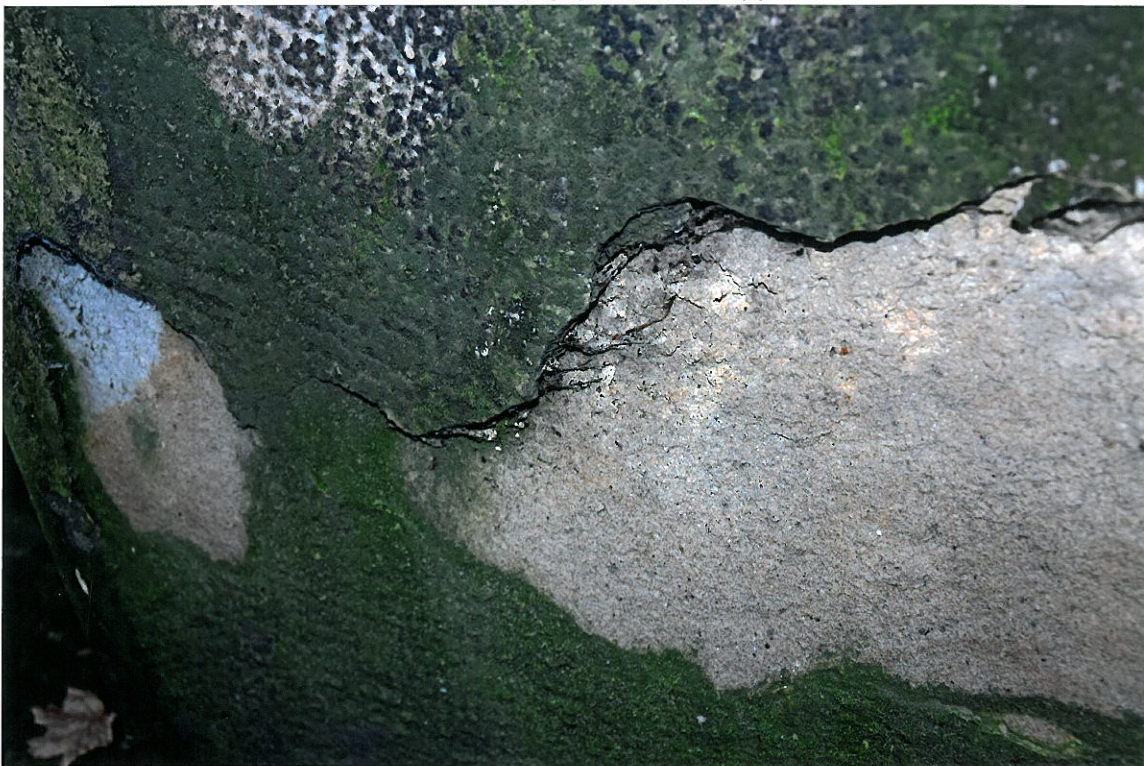
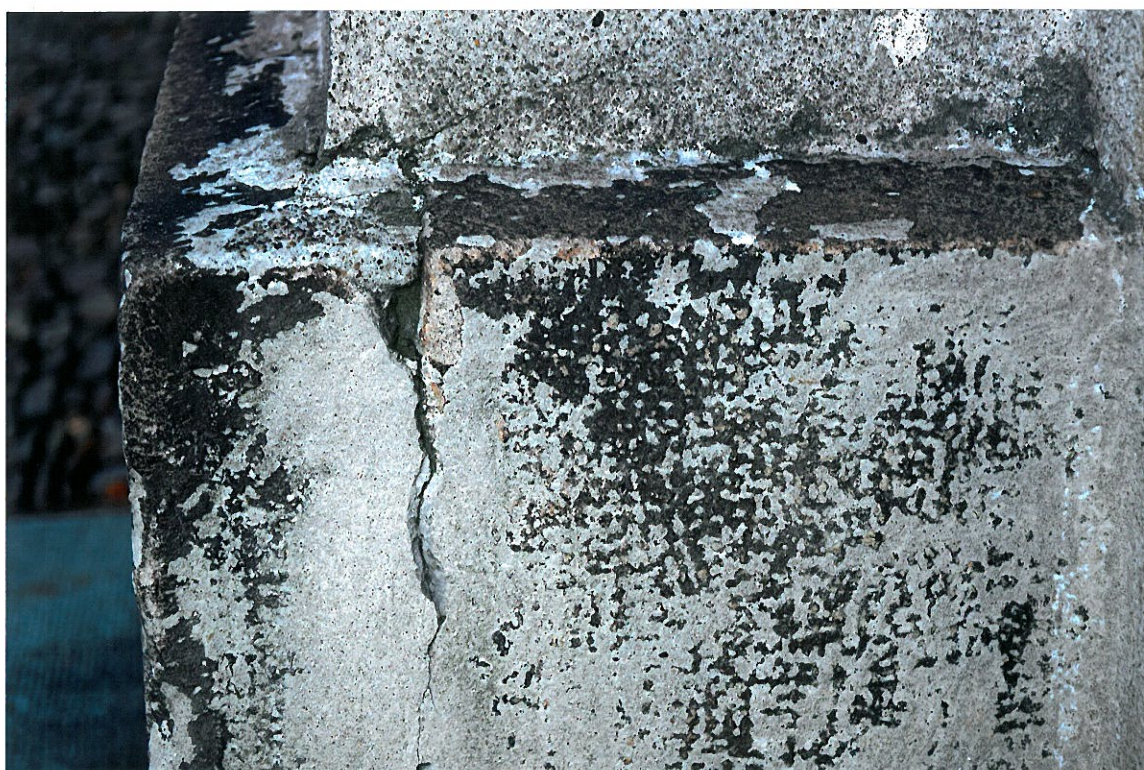
Elewacja główna – fragment kamiennego cokołu. Stan zachowania przed konserwacją.
Widoczna warstwa cementu na powierzchni kamienia, zawilgocenia, zabrudzenia, mikroflora
- mech i porosty, pęknięcia i ubytki mechaniczne.

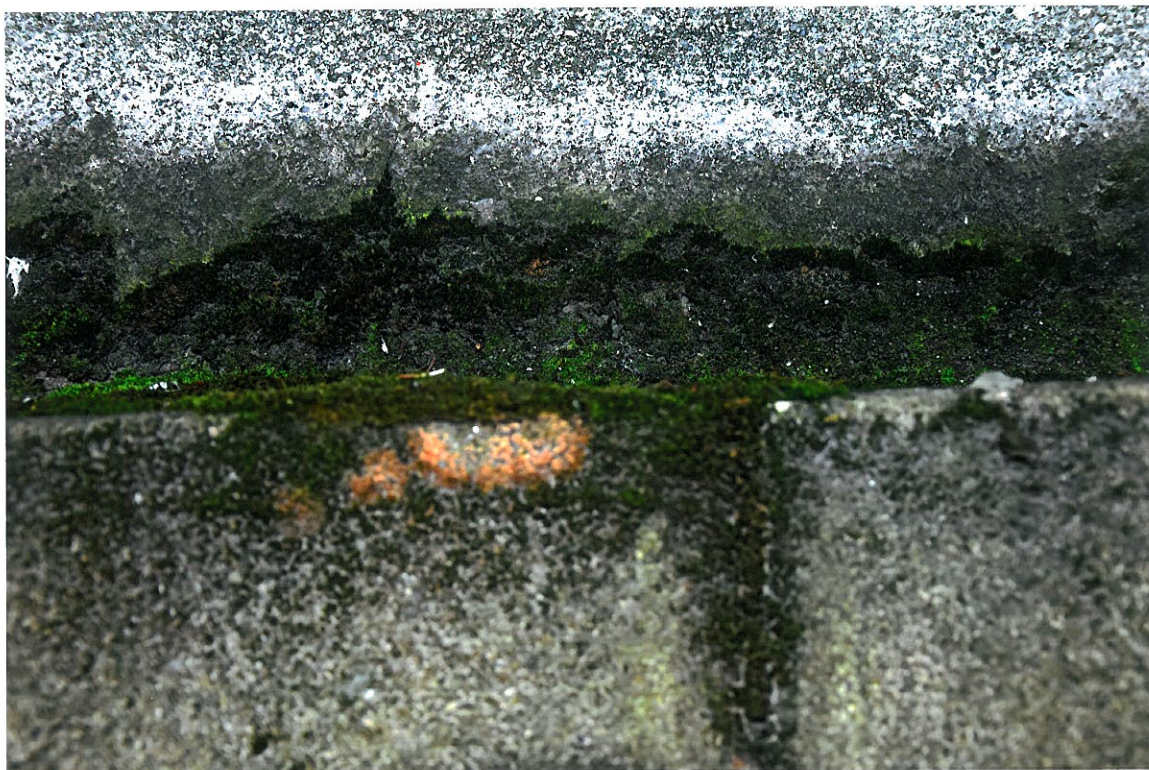
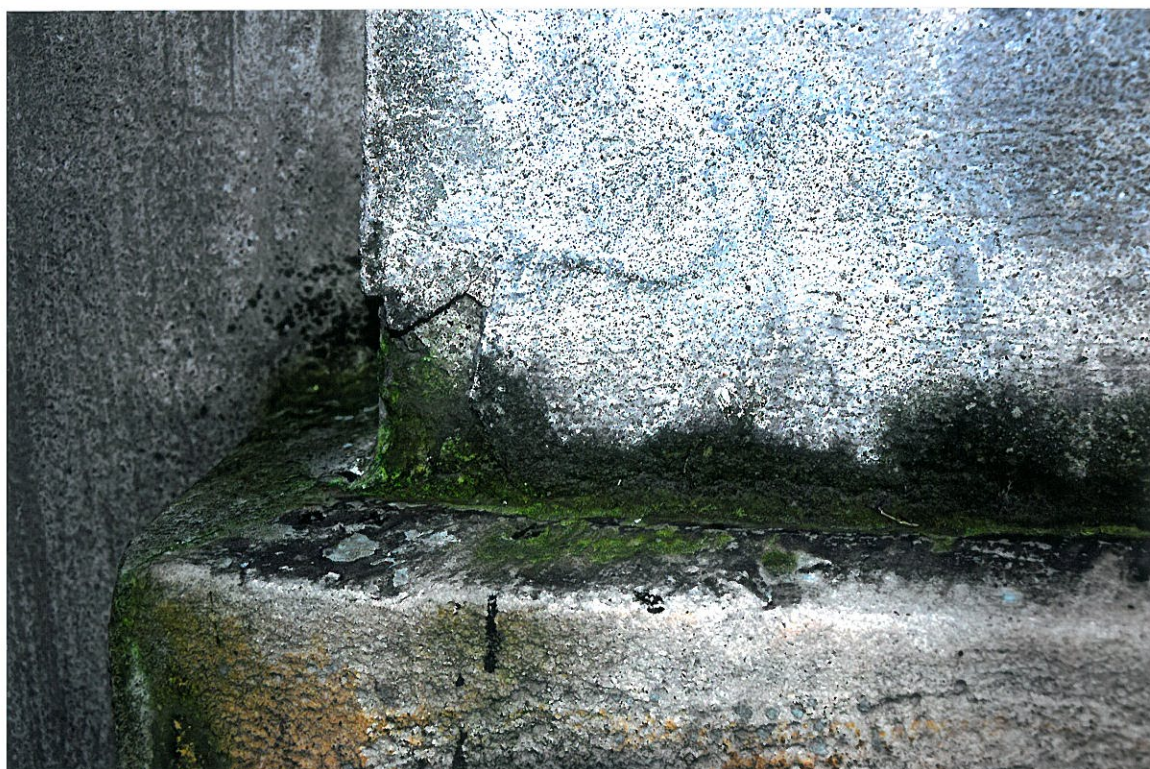
Elewacja główna – fragment cokołu. Stan zachowania przed konserwacją.
Widoczne zawilgocenia, zabrudzenia, grube nawarstwienia mchu i porostów.

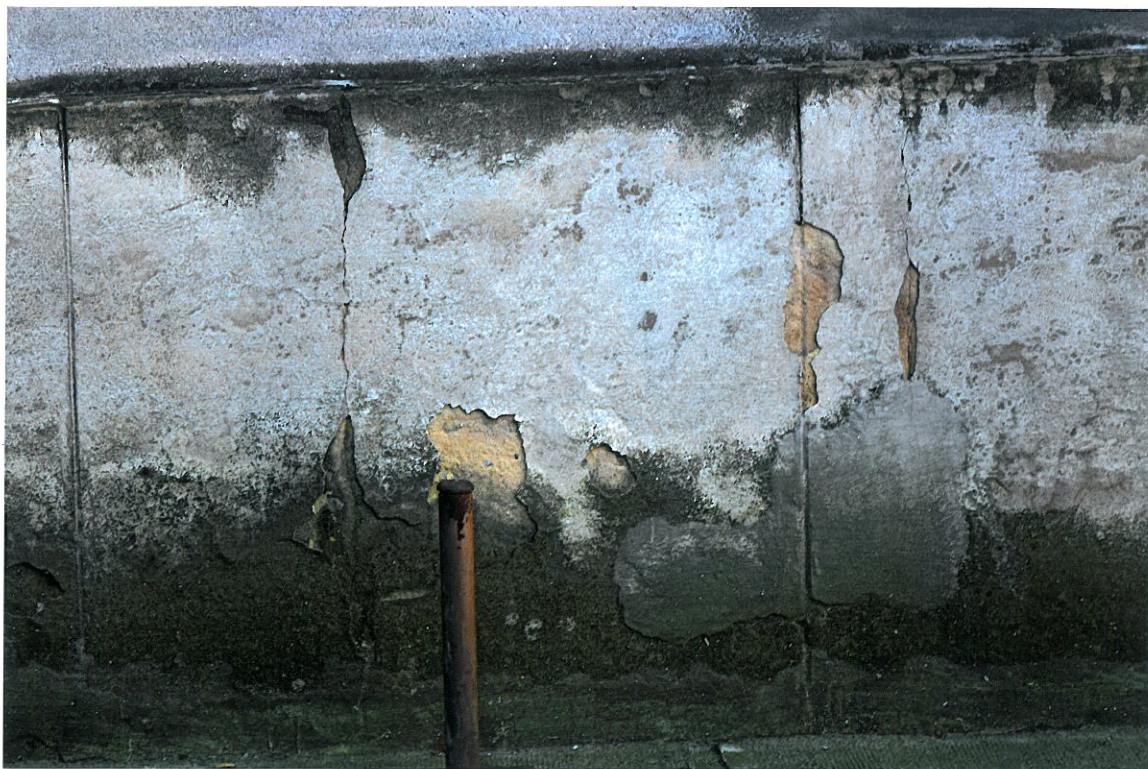
Elewacja główna - cokół. Stan zachowania kościoła przed konserwacją.
Tynk cementowy odpada od powierzchni kamienia, widoczne zawilgocenia, zabrudzenia,
ubytki i nawarstwienia mchu.

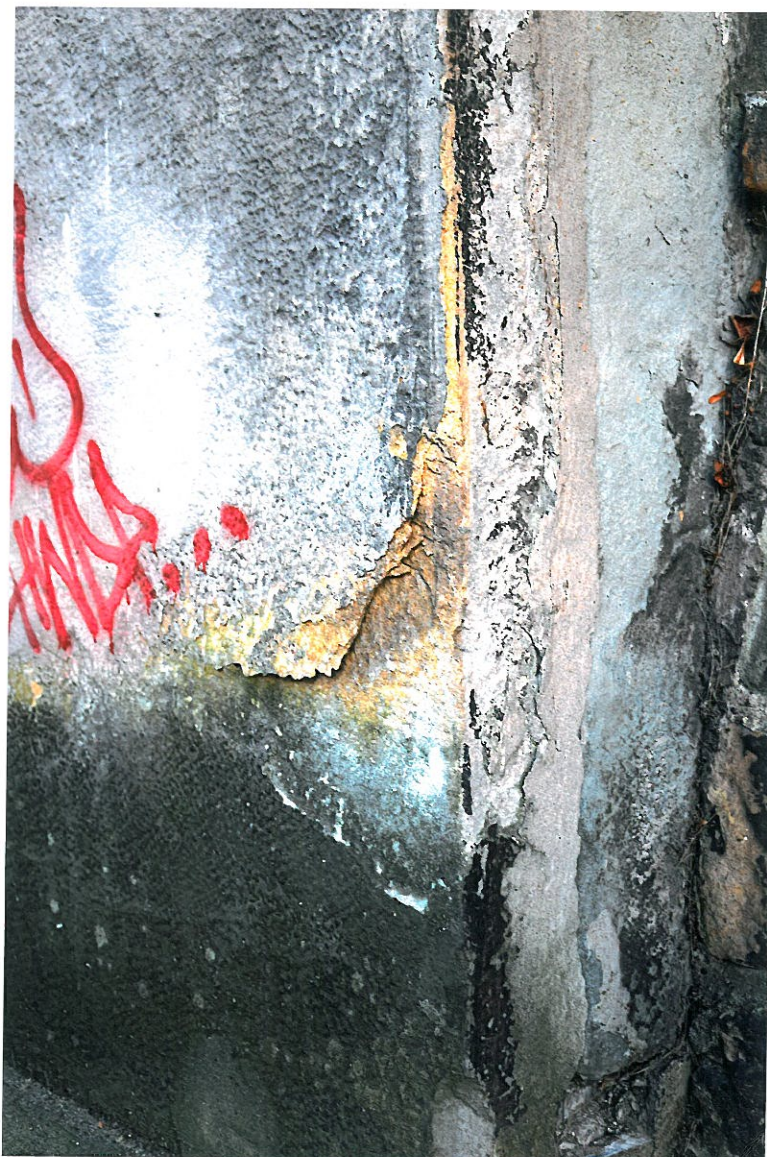
Elewacja główna – fragment cokołu z piaskowca. Stan zachowania kościoła przed konserwacją.
Widoczne zawilgocenia, zabrudzenia, graffiti, zacierka cementowa na powierzchni kamienia, rozwarstwienia piaskowca i warstwy mchu.

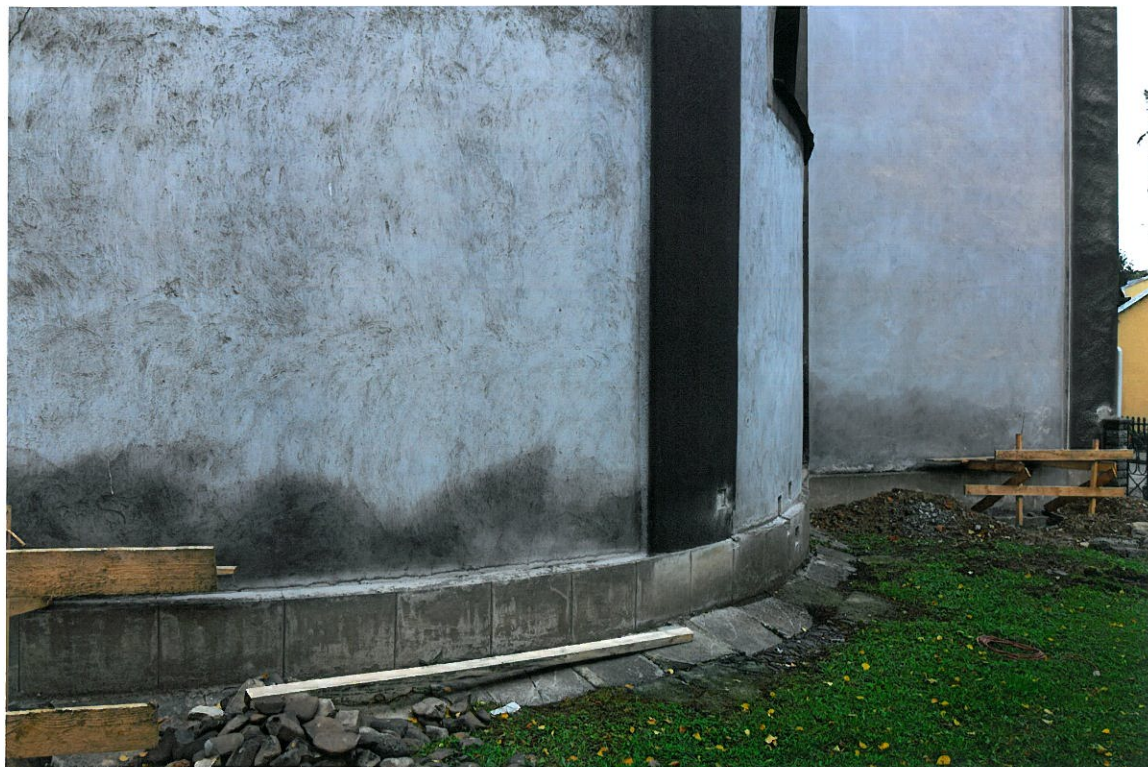
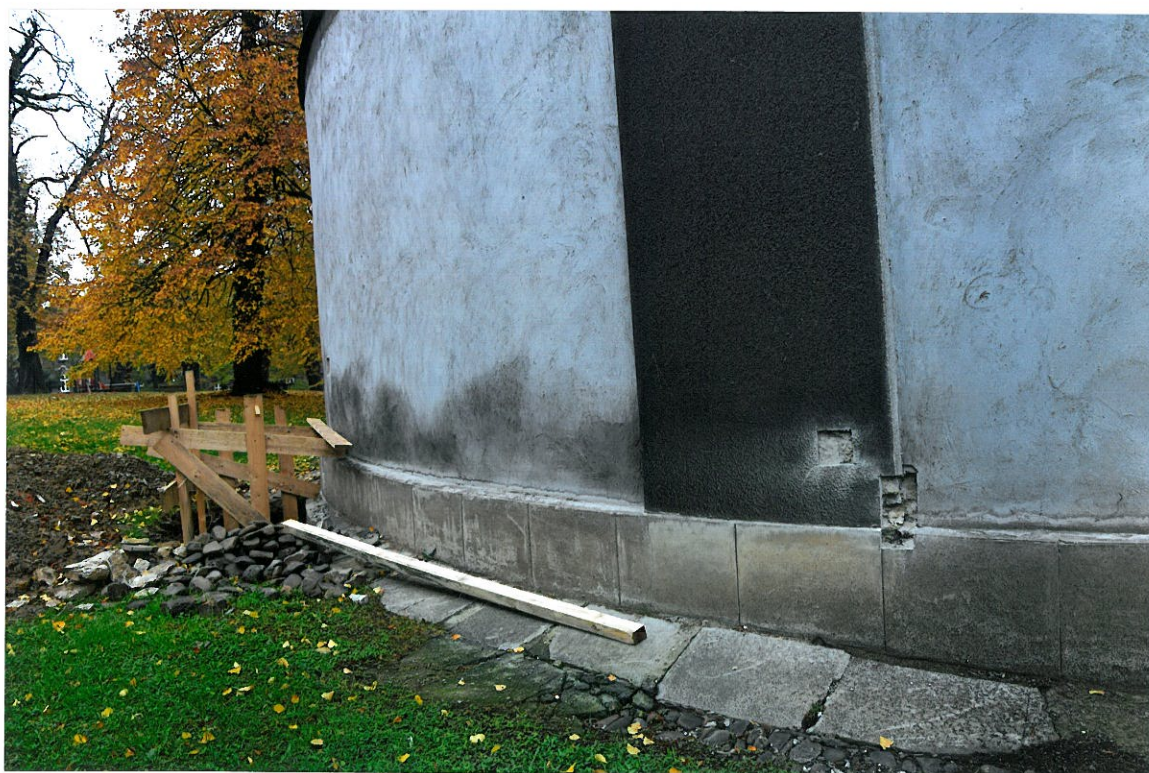
Elewacja wschodnie - fragment.
Stan zachowania kościoła przed konserwacją.
Tynki cementowe, widoczne betonowy cokół, zawilgocenia ścian i zabrudzenia.

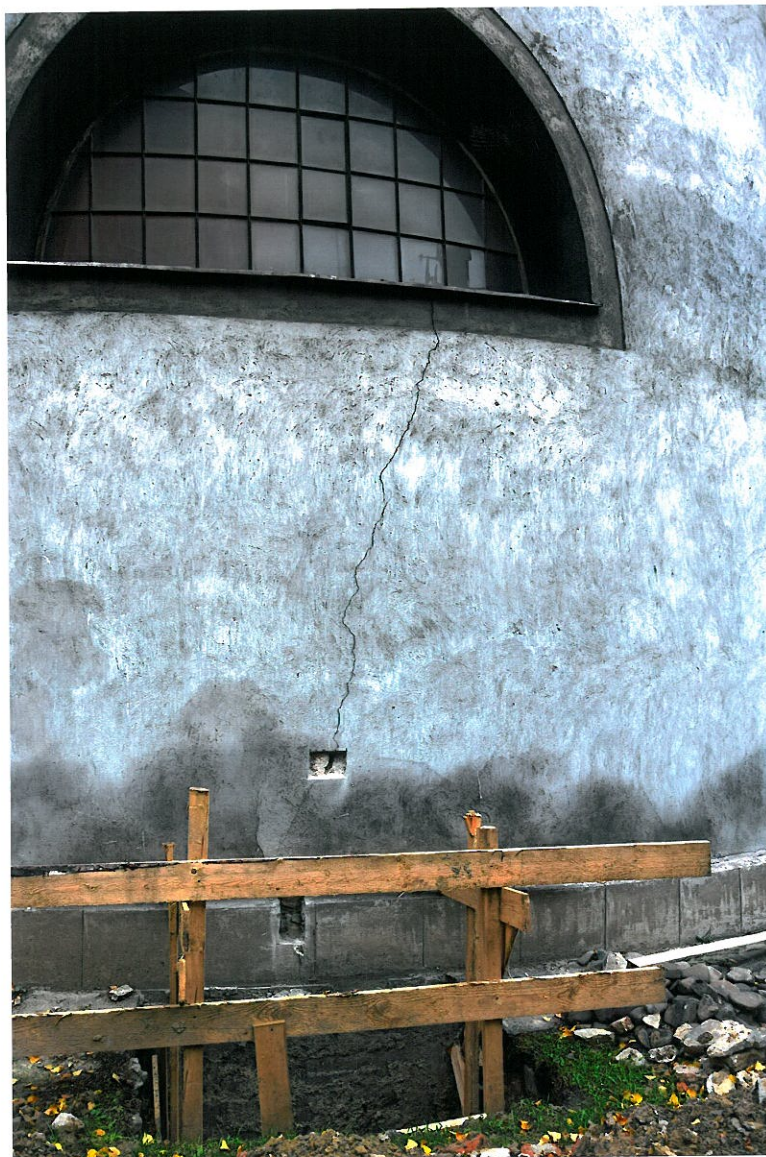
Elewacja wschodnia - fragment.
Stan zachowania kościoła przed konserwacją.
Tynki cementowe, widoczne rozległe zawilgocenia ściany, pionowe pęknięcie muru,
zabrudzenia powierzchni elewacji.

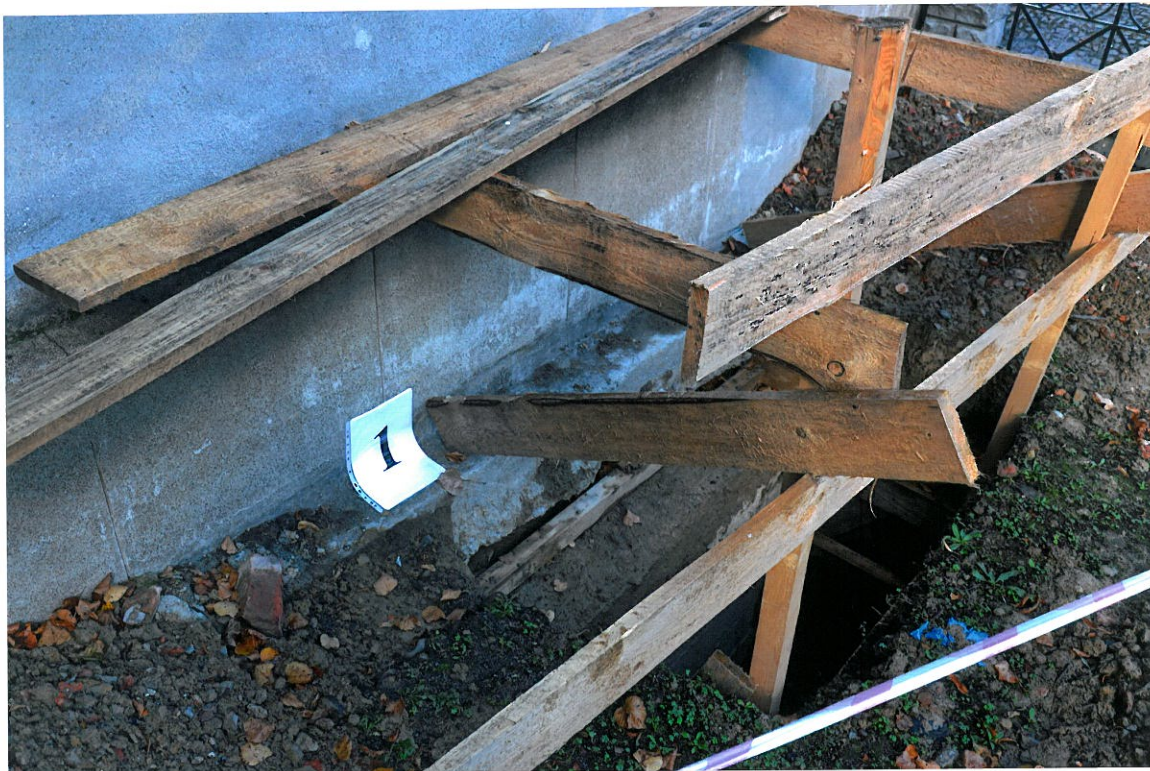
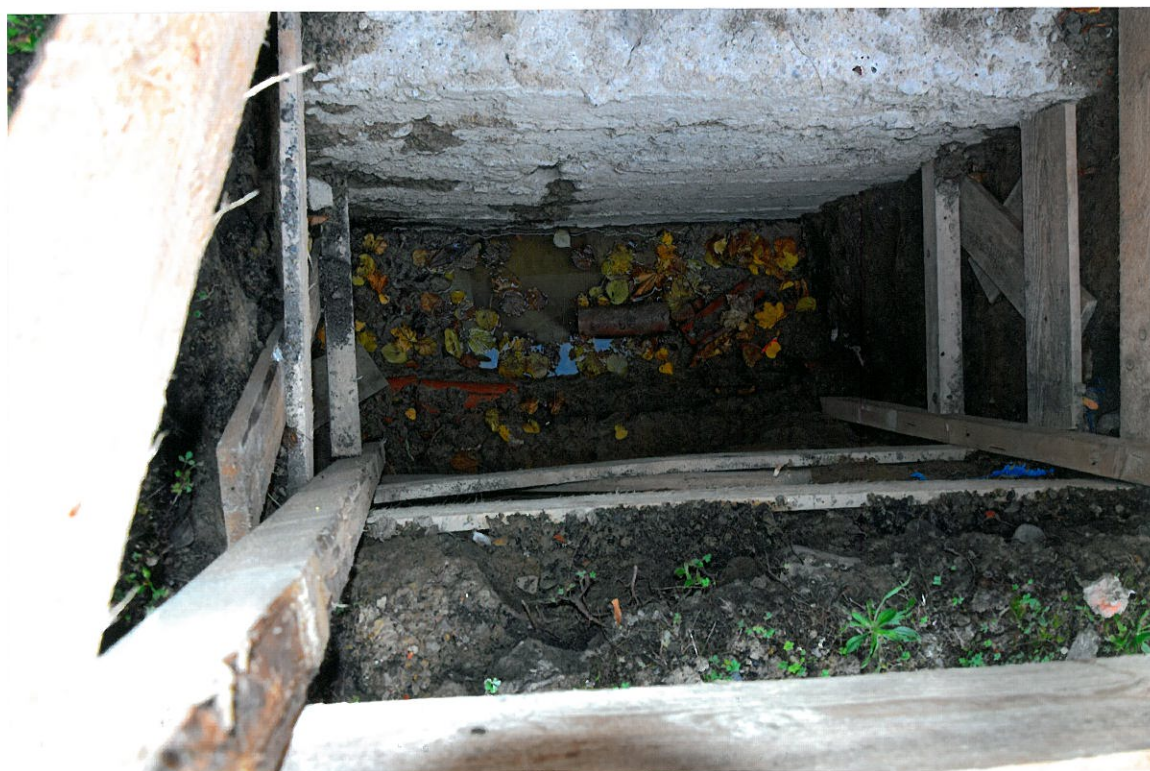
Elewacja wschodnia – odkrywka fundamentu nr 1. Stan zachowania kościoła przed konserwacją. Widoczna betonowa opaska na ścianie fundamentowej, pozostałości drenażu ceramicznego i zebrana woda w wykopie.

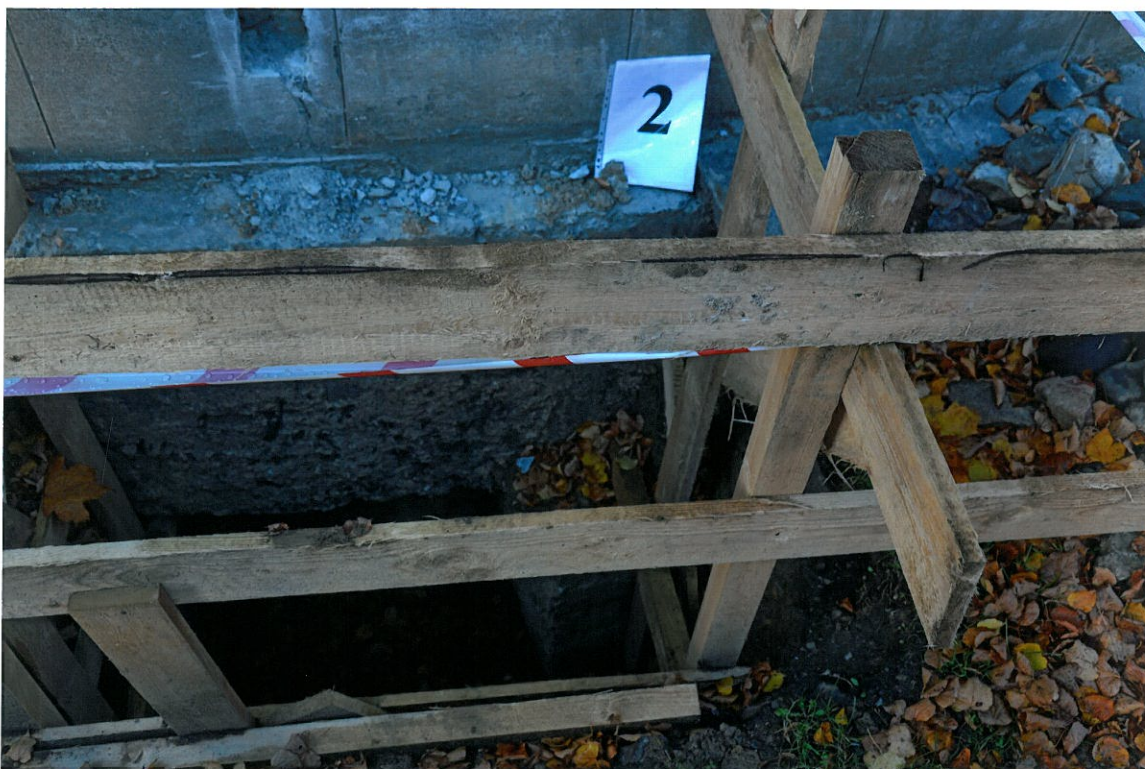
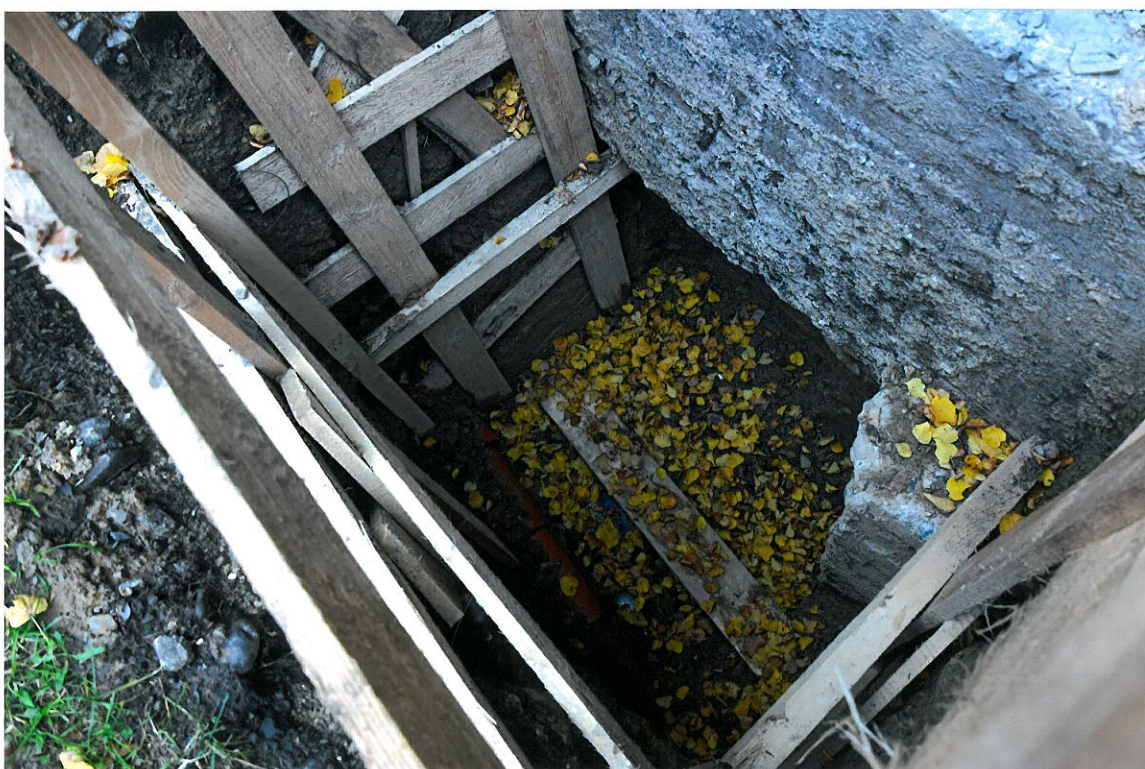
Elewacja wschodnia – odkrywka fundamentu nr 2. Stan zachowania kościoła przed konserwacją. Widoczne betonowe wzmocnienie ściany fundamentowej i fragment dodatkowej opaski wzmacniającej na poziomie łąwy.

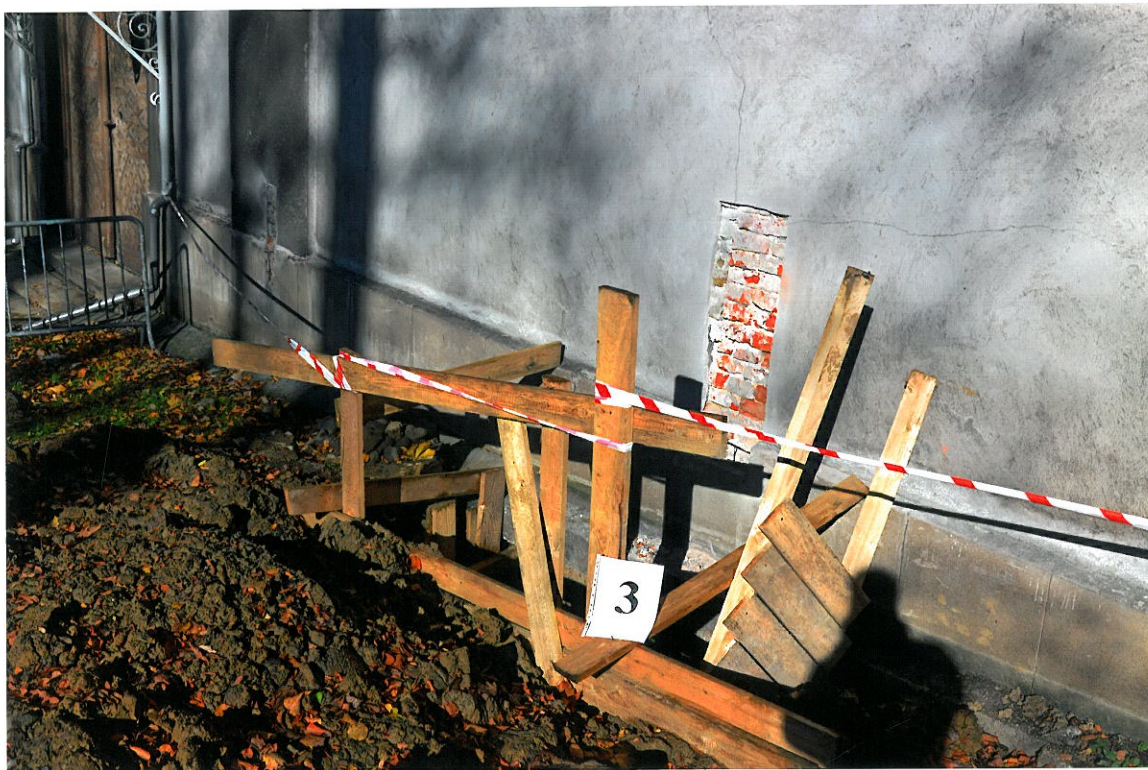
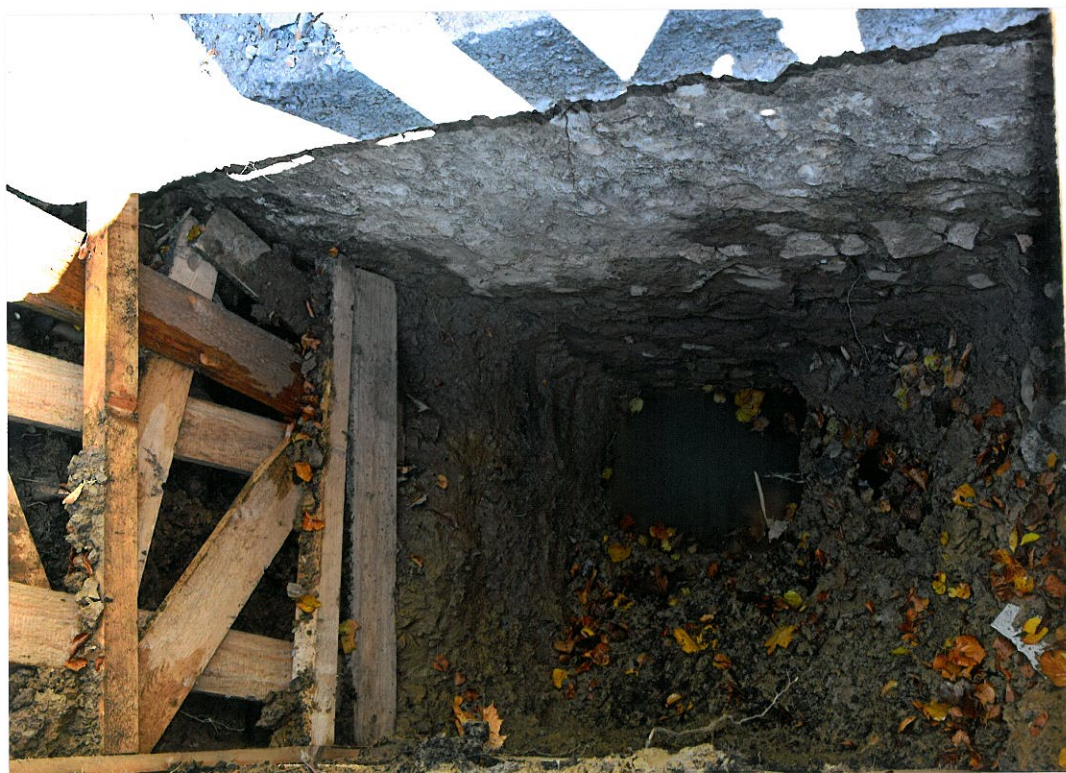
Elewacja południowa – odkrywka fundamentu nr 3.

Stan zachowania kościoła przed konserwacją.

Widoczna kamienna ściana fundamentowa, brak izolacji, drenażu i zebrana woda w wykopie.
