PROPONOWANE POSTĘPOWANIE KONSERWATORSKIE DLA REMONTU KOŚCIOŁA JEZUSOWEGO W CIESZYNIE, PLAC KOŚCIELNY 6.

Autor opracowania:
mgr Joanna Borek-Firlejczyk

Styczeń 2017 rok

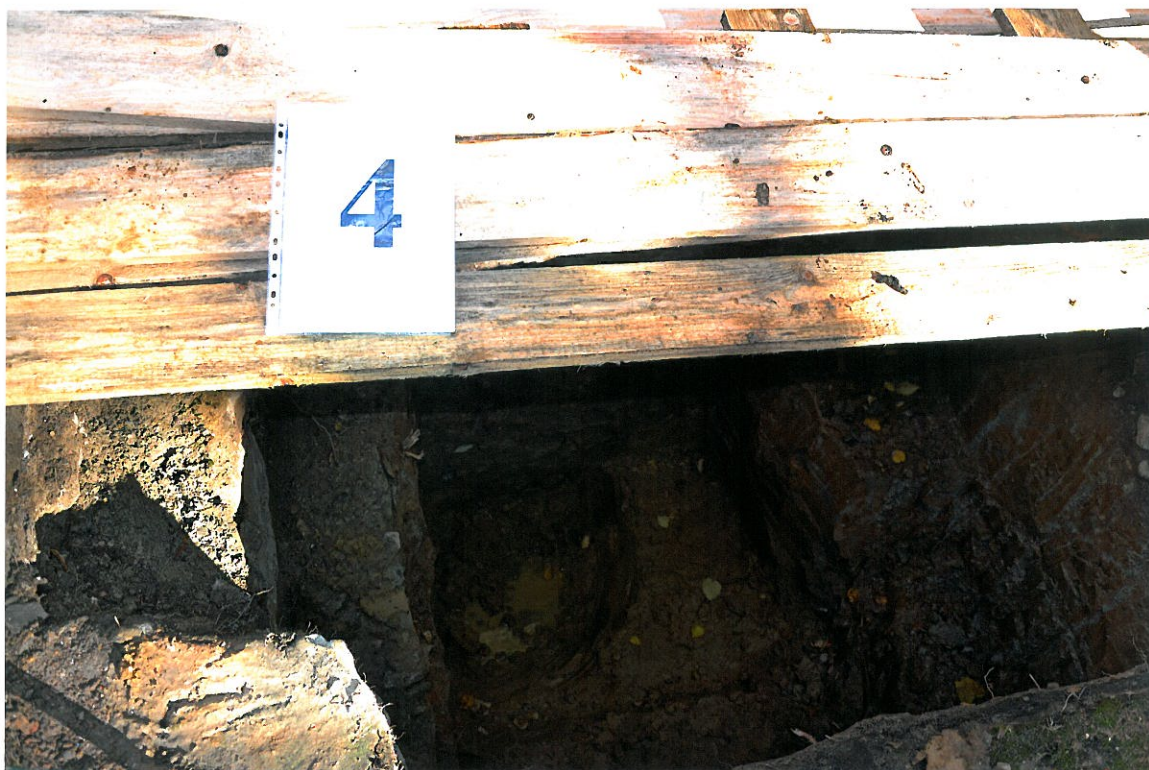
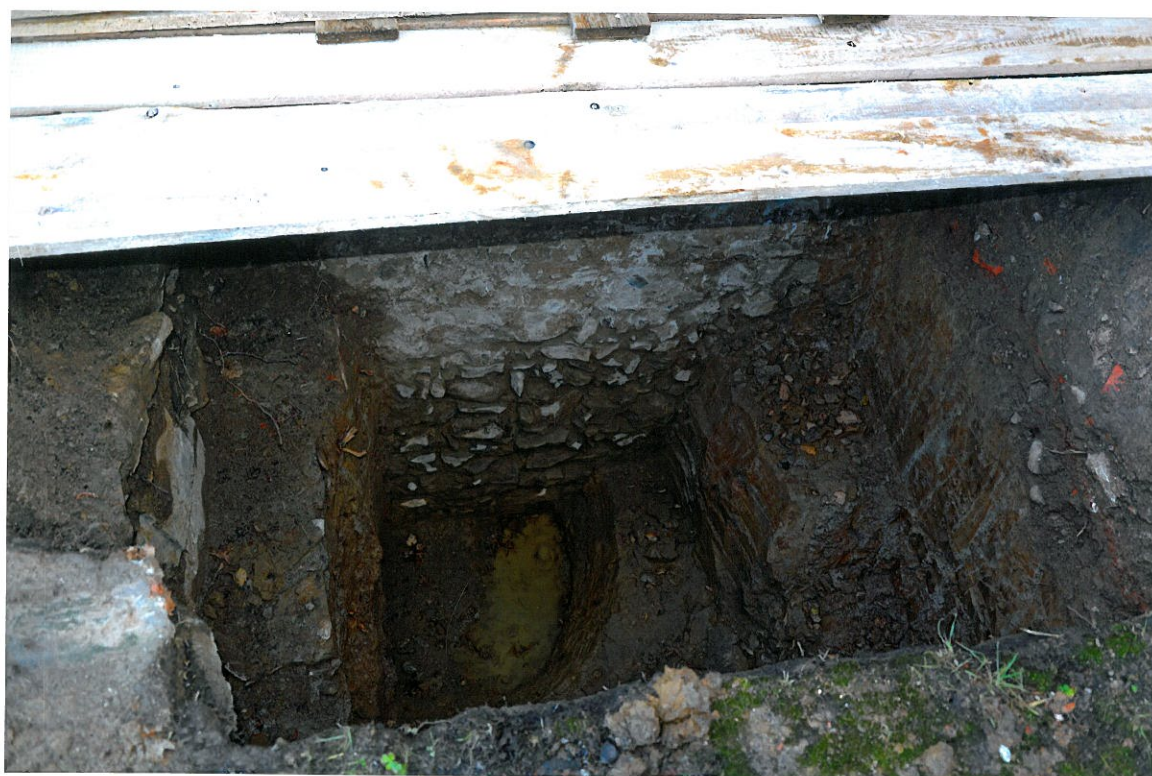
Elewacja południowa – odkrywka fundamentu nr 4. Stan zachowania kościoła przed konserwacją. Widoczna ściana fundamentowa z kamienia, brak izolacji i drenażu, zebrana woda w wykopie.

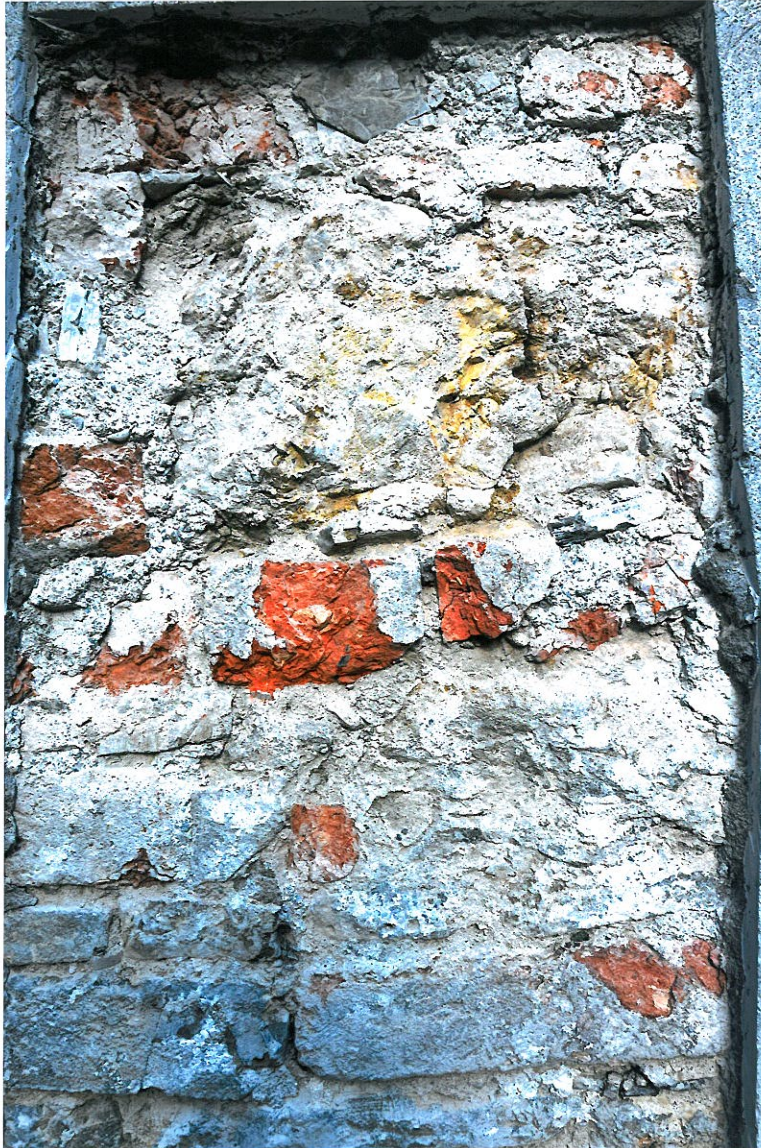
Elewacja południowa, odkrywka stratygraficzna .
Stan zachowania kościoła przed konserwacją.
Widoczny bardzo osłabiony kamienno-ceglany mur bezpośrednio pod tynkiem cementowym.

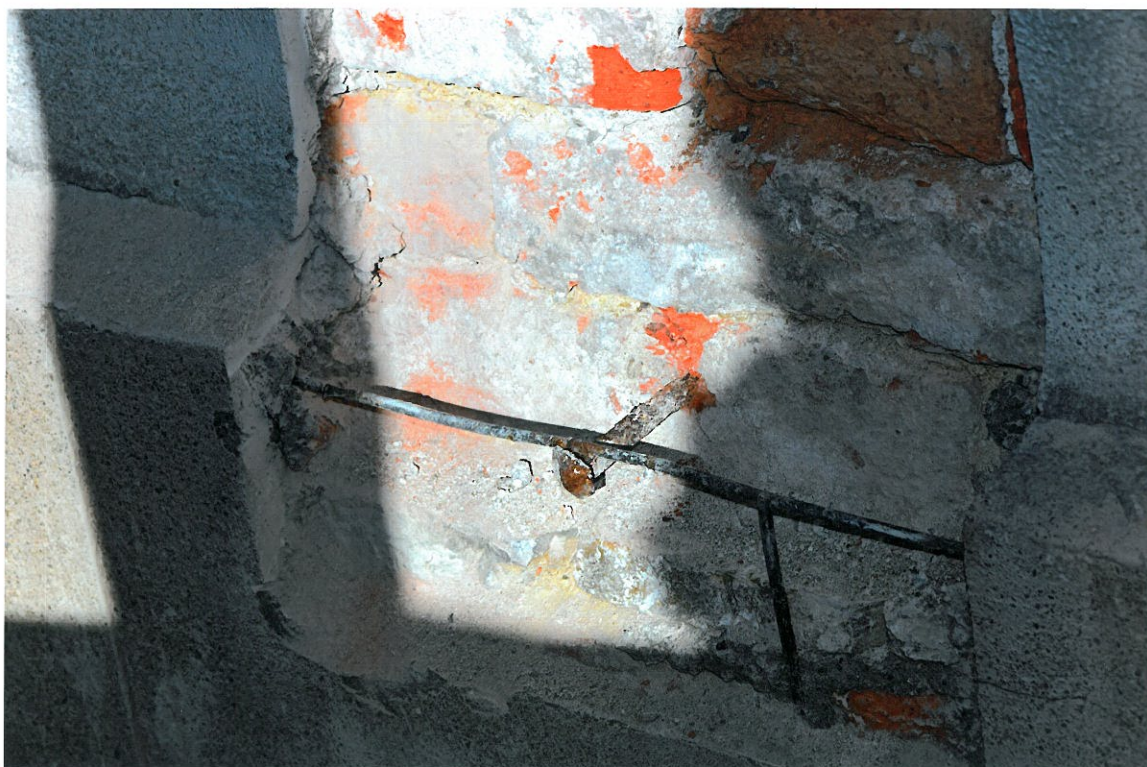
Elewacja południowa, odkrywka stratygraficzna .
Stan zachowania kościoła przed konserwacją.
Widoczne metalowe zbrojenie w partii betonowego cokołu.

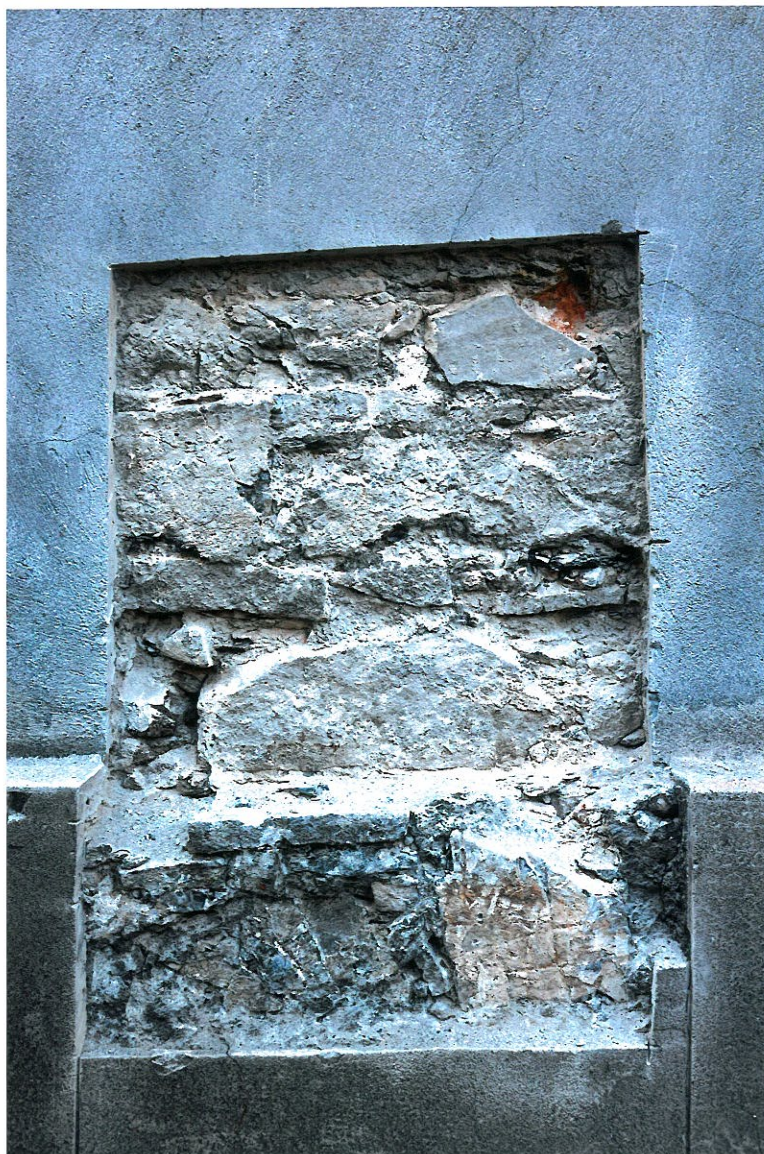
Elewacja południowa, odkrywka stratygraficzna .
Stan zachowania kościoła przed konserwacją.
Widoczny bardzo osłabiony kamienno-ceglany mur bezpośrednio pod tynkiem cementowym.

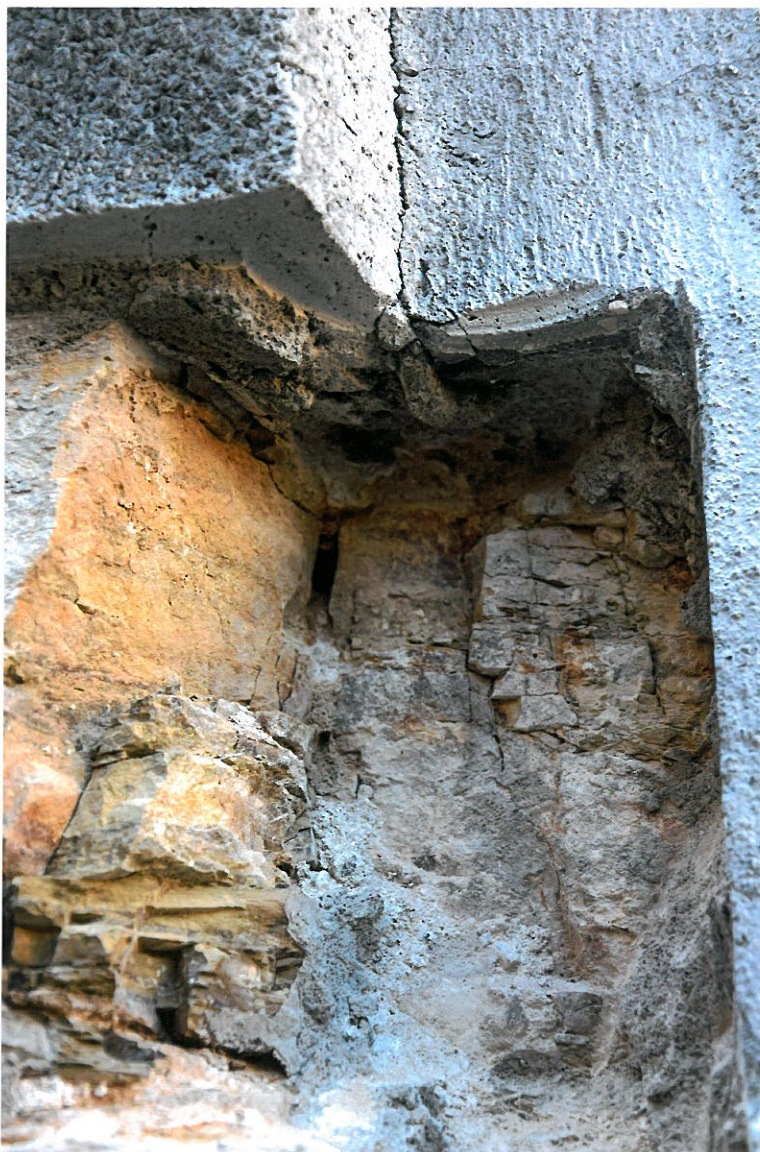
Elewacja południowa, odkrywka stratygraficzna .
Stan zachowania kościoła przed konserwacją.
Widoczny kamienno-ceglany mur bezpośrednio pod bardzo grubym tynkiem cementowym.

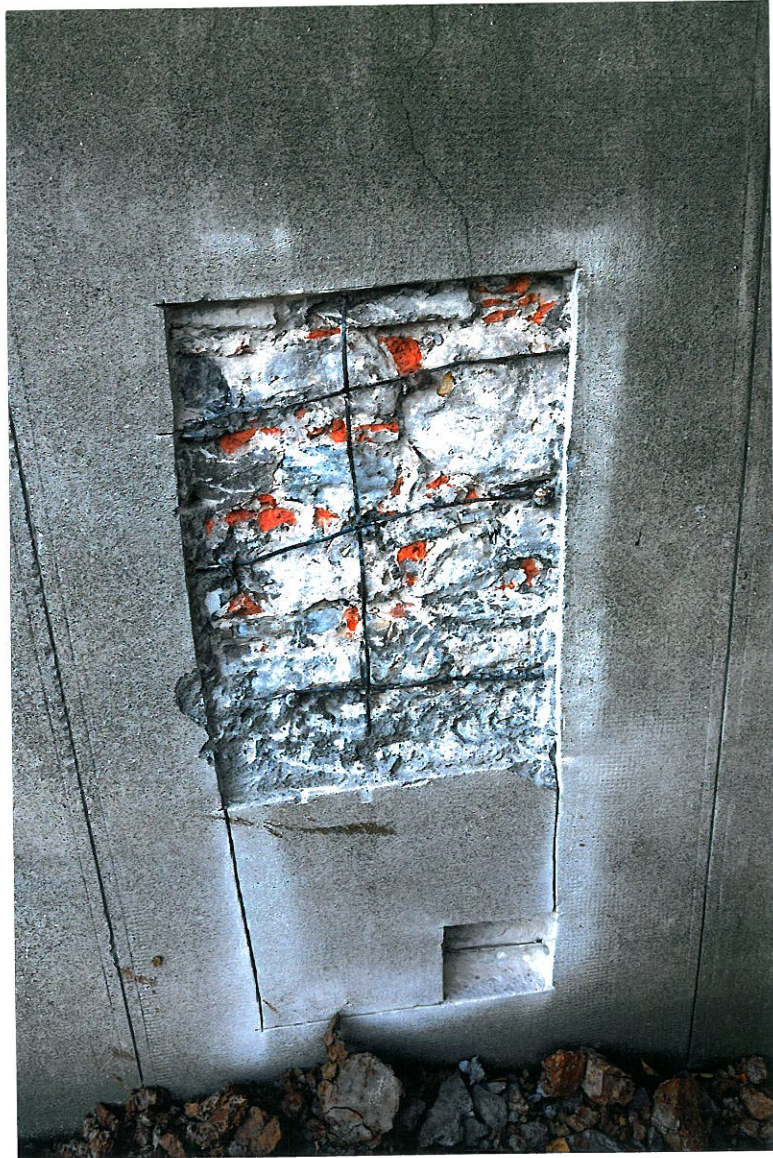
Elewacja południowa, wieża, odkrywka stratygraficzna .
Stan zachowania kościoła przed konserwacją.
Widoczne metalowe zbrojenie w partii betonowego, wysokiego cokołu.

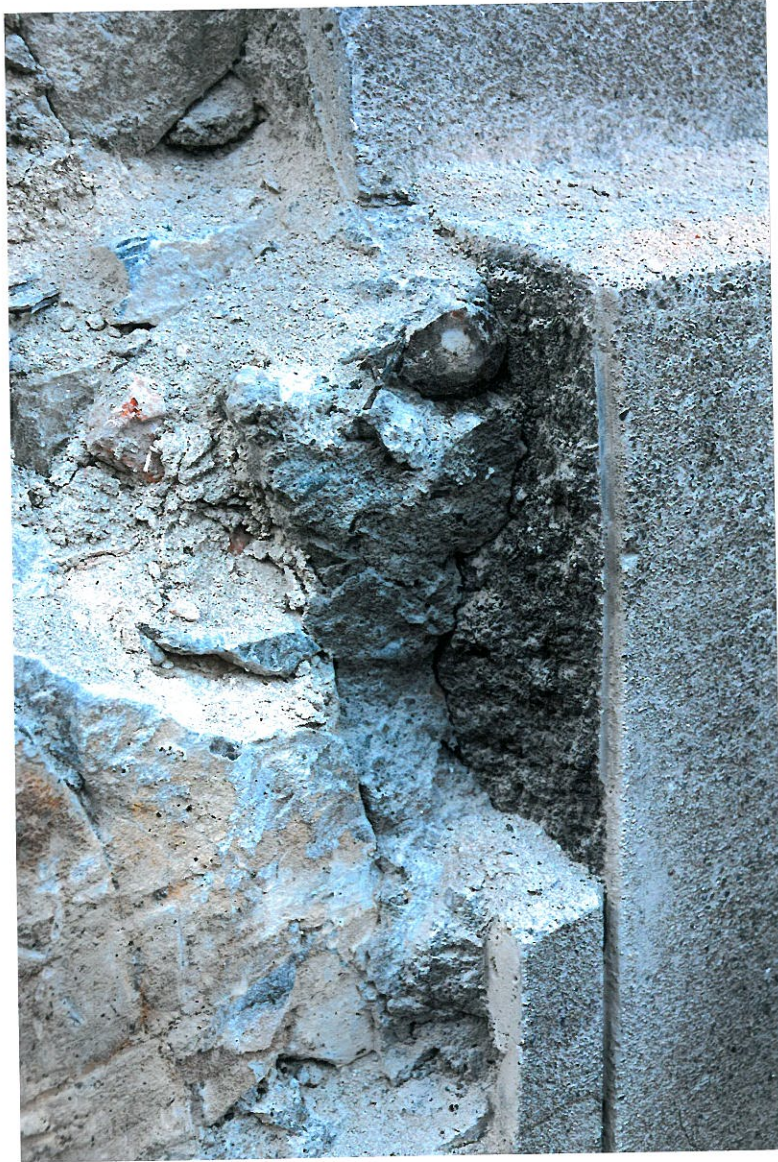
Elewacja południowa, odkrywka stratygraficzna .
Stan zachowania kościoła przed konserwacją.
Widoczny osypujący się kamienno-ceglany mur bezpośrednio pod bardzo grubą warstwą
tynku cementowego.

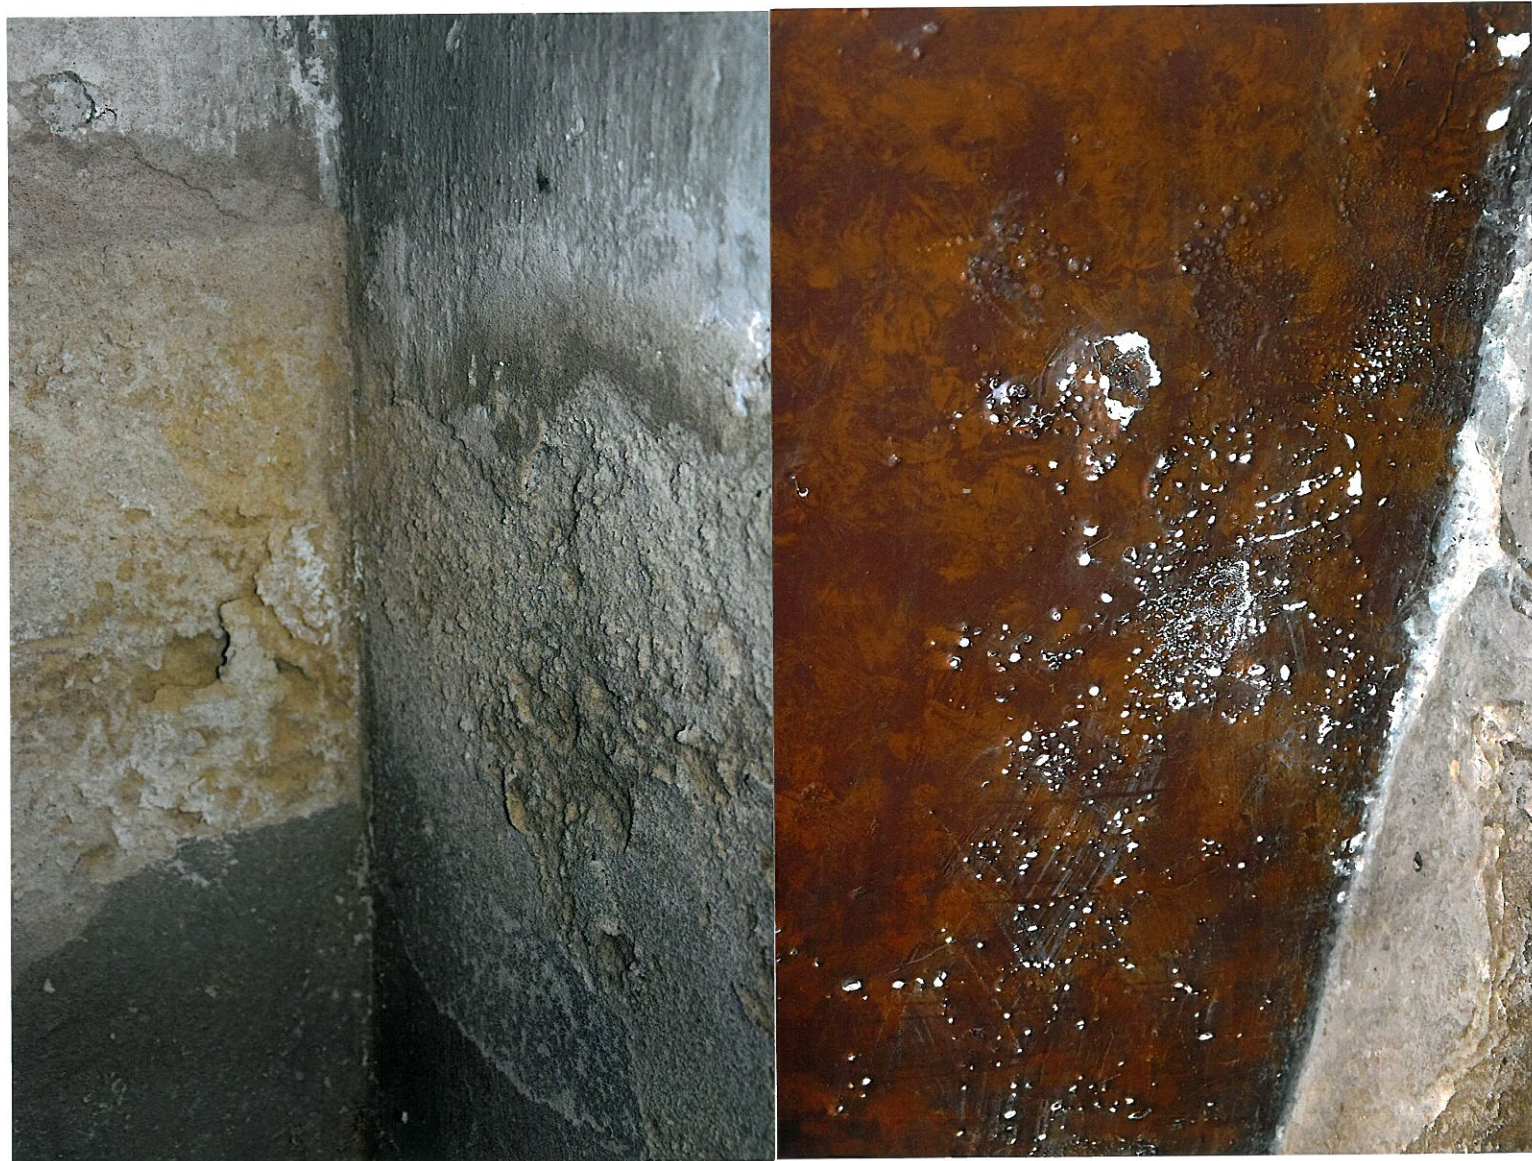
Elewacja południowa i wschodnia.
Katastrofalny stan zachowania tynków wewnętrznych przed konserwacją.
Widoczne rozwarstwienia tynku, zawilgocenie, pęcherze, wysolenia i rozległe ubytki.

Wewnątrz budynku należy usunąć wszystkie zawilgocone, zagrzybione i zasolone fragmenty tynku. Zabieg ten należy przeprowadzić ręcznie. Aby zapewnić sprawne działanie systemu, odsłoniętą cegłę należy zabezpieczyć i wzmocnić a następnie tynki uzupełnić w technologii WTA. Etap konserwacji estetycznej tj. końcowe opracowanie powierzchni ścian należy wykonać w technologii odpornej na działanie warunków środowiskowych panujących we wnętrzu kościoła – farba paroprzepuszczalna.

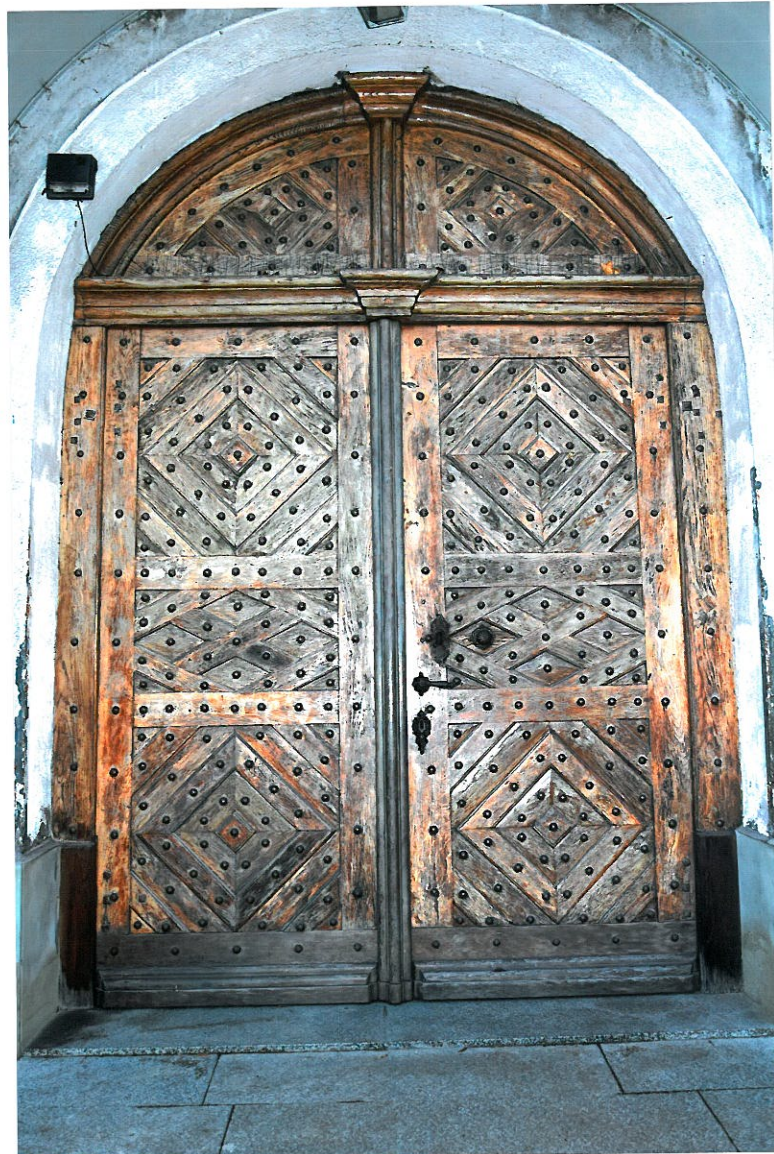
Elewacja południowa, wejście boczne.
Stan zachowania stolarki drzwiowej przed konserwacją.
Widoczny brak zewnętrznej warstwy ochronnej zabezpieczającej drewno, poszarzała powierzchnia, łuszczące się resztki lakieru i wymienione listwy progowe w obu skrzydłach.

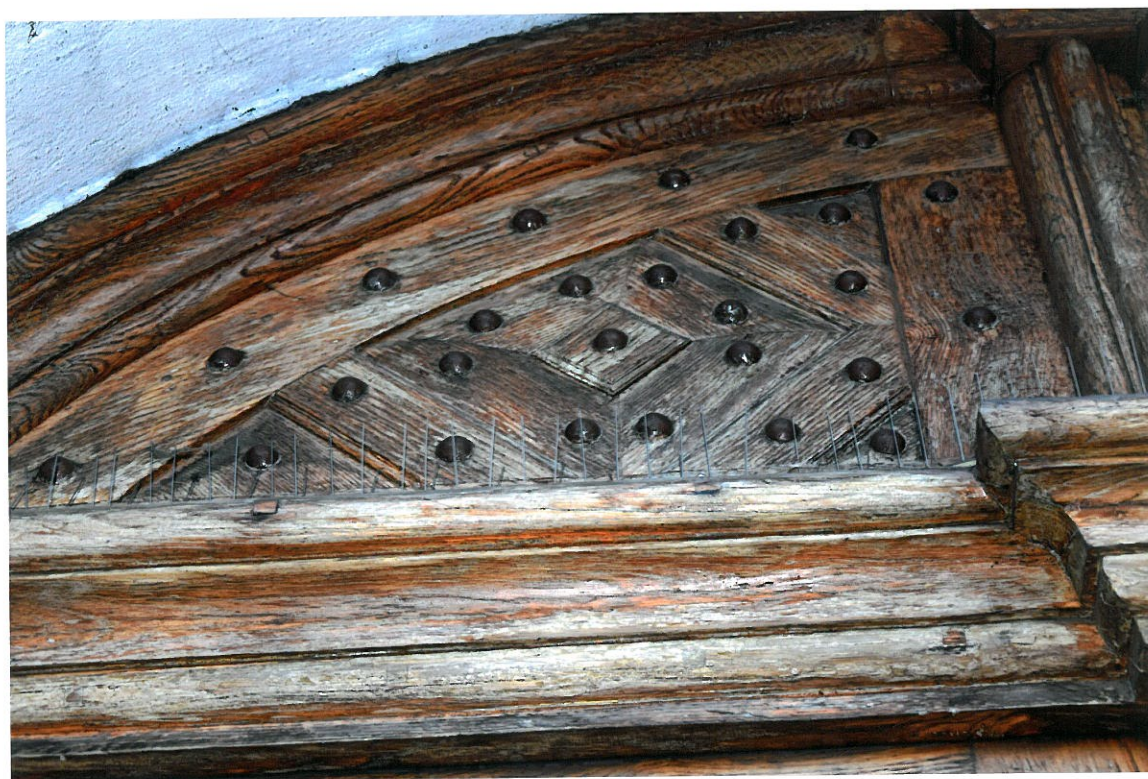
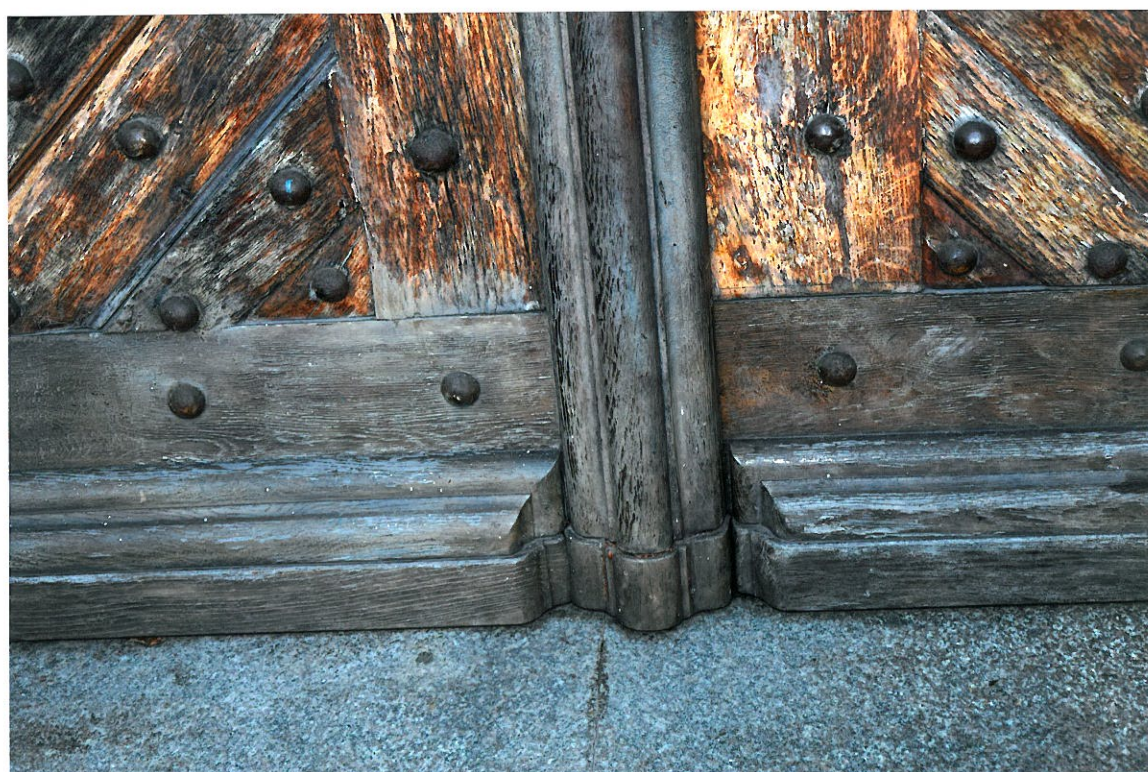
Elewacja południowa, wejście boczne. Stan zachowania stolarki drzwiowej przed konserwacją. Widoczna poszarzała powierzchnia drewna, łuszczące się resztki lakieru, wymienione listwy progowe, zardzewiałe główki ćwieków i kolce zabezpieczające na belce nadproża.

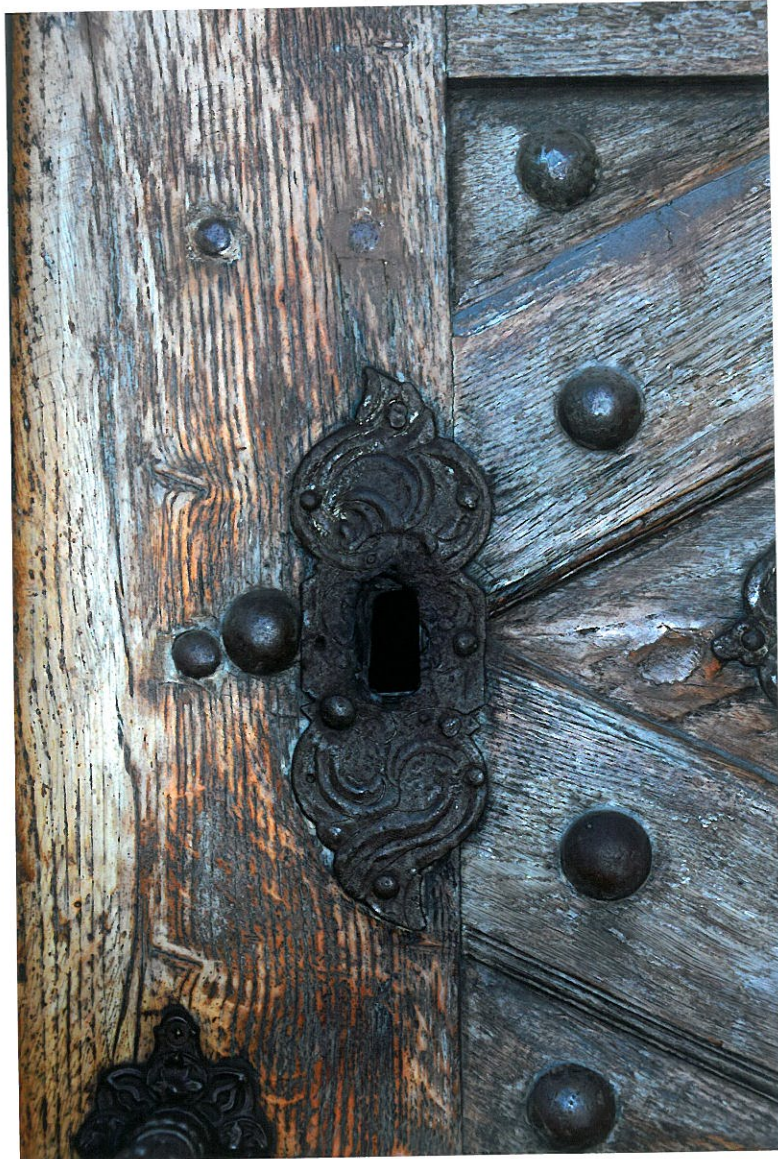
Elewacja południowa, wejście boczne.

Stan zachowania stolarki drzwiowej przed konserwacją.

Widoczny brak zewnętrznej warstwy ochronnej zabezpieczającej drewno, pęknięcia, poszarzała powierzchnia, łuszczące się resztki lakieru, zardzewiałe okucia i główki ćwieków, współczesne gwoździe.

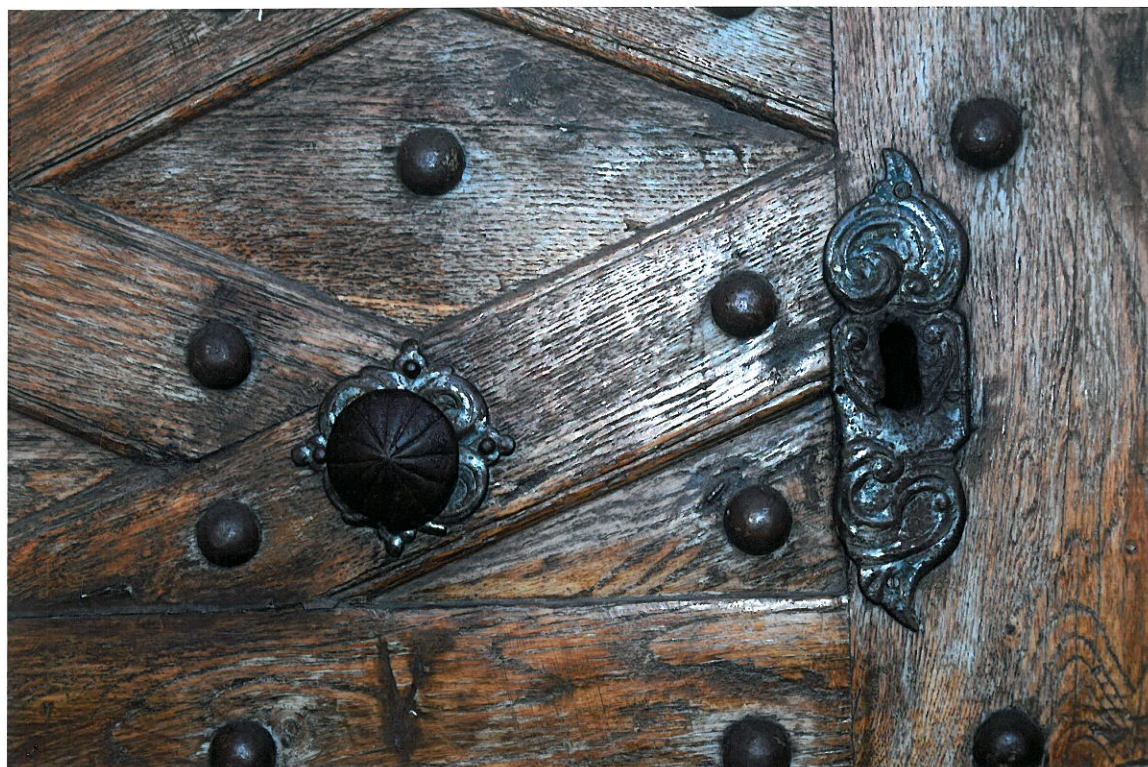
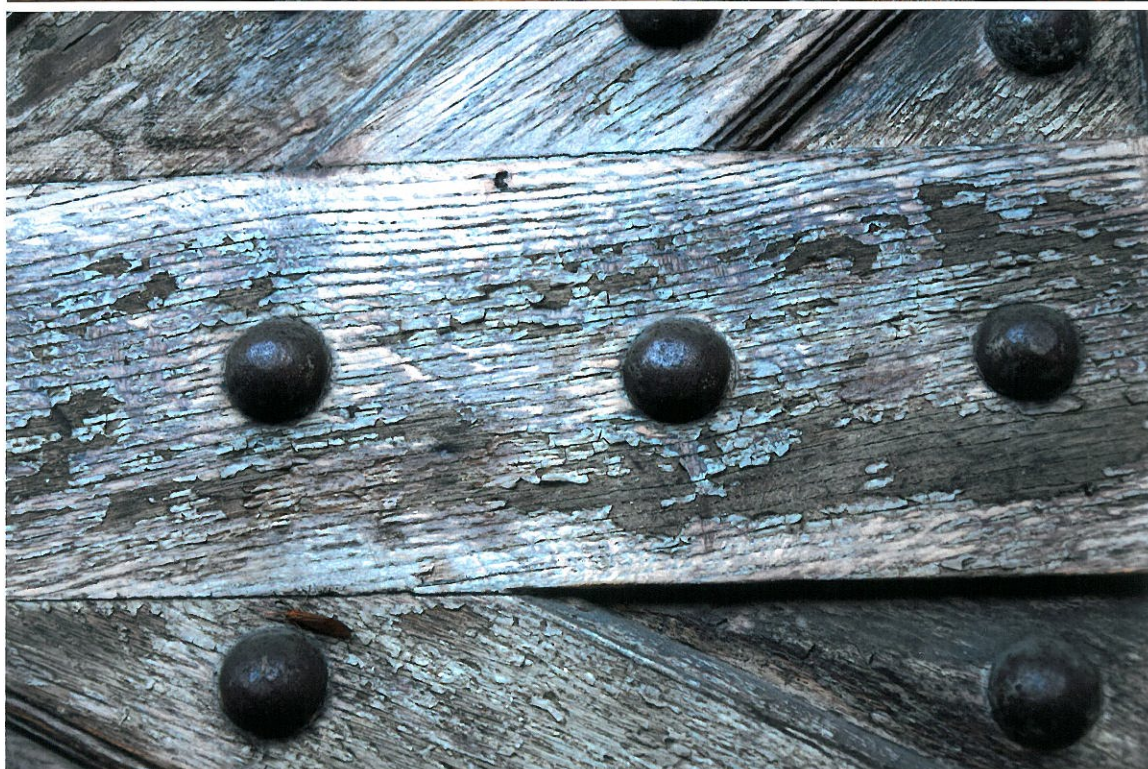
Stan zachowania stolarki drzwiowej przed konserwacją.
Uszkodzona zewnętrzna warstwa ochronna zabezpieczającej drewno, poszarzała powierzchnia, łuszczące się resztki lakieru szczególnie w dolnej części drzwi.

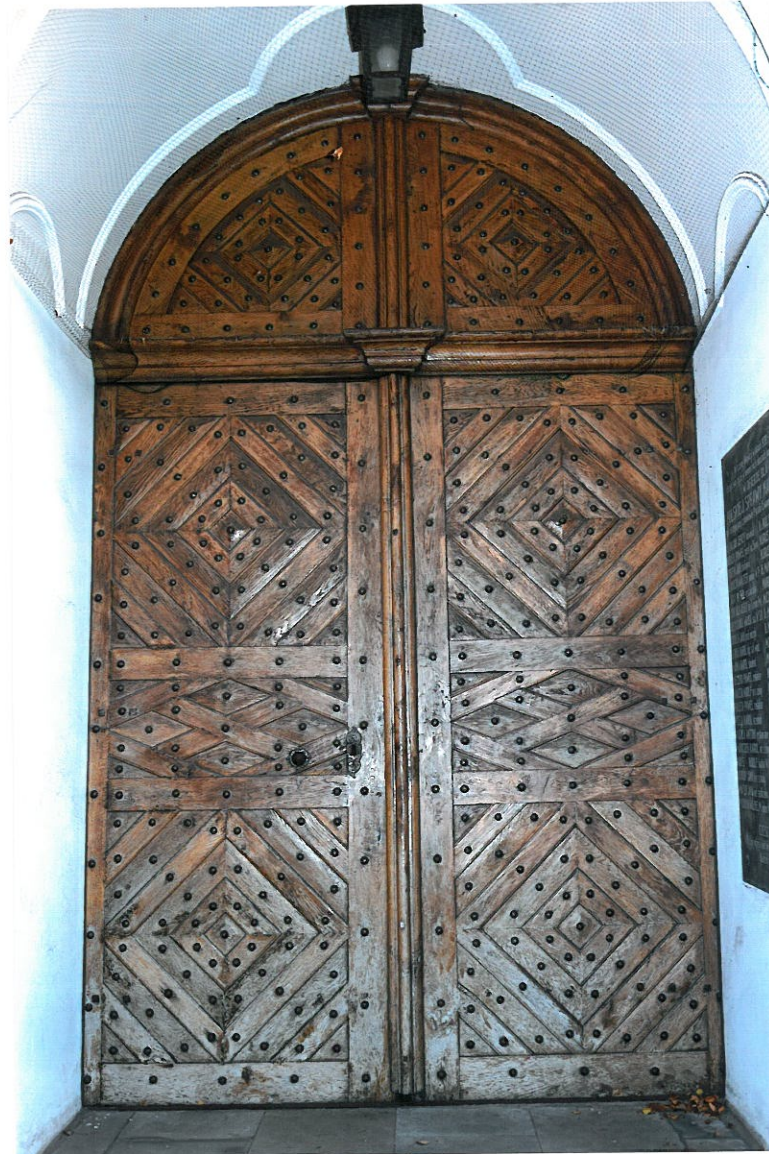
Elewacja zachodnia, wejście główne. Stan zachowania stolarki drzwiowej przed konserwacją. Widoczny brak zewnętrznej warstwy ochronnej zabezpieczającej drewno, poszarzała powierzchnia, łuszcząca się resztki lakieru i zardzewiałe okucia i ćwieki.
