PROPONOWANE POSTĘPOWANIE KONSERWATORSKIE

METALOWEGO KRZYŻA Z 1880 ROKU

usytuowanego na cmentarzu ewangelicko-augsburskim w Zamarskach,
ulica Cieszyńska 88.

Mikołów, sierpień 2024 rok.

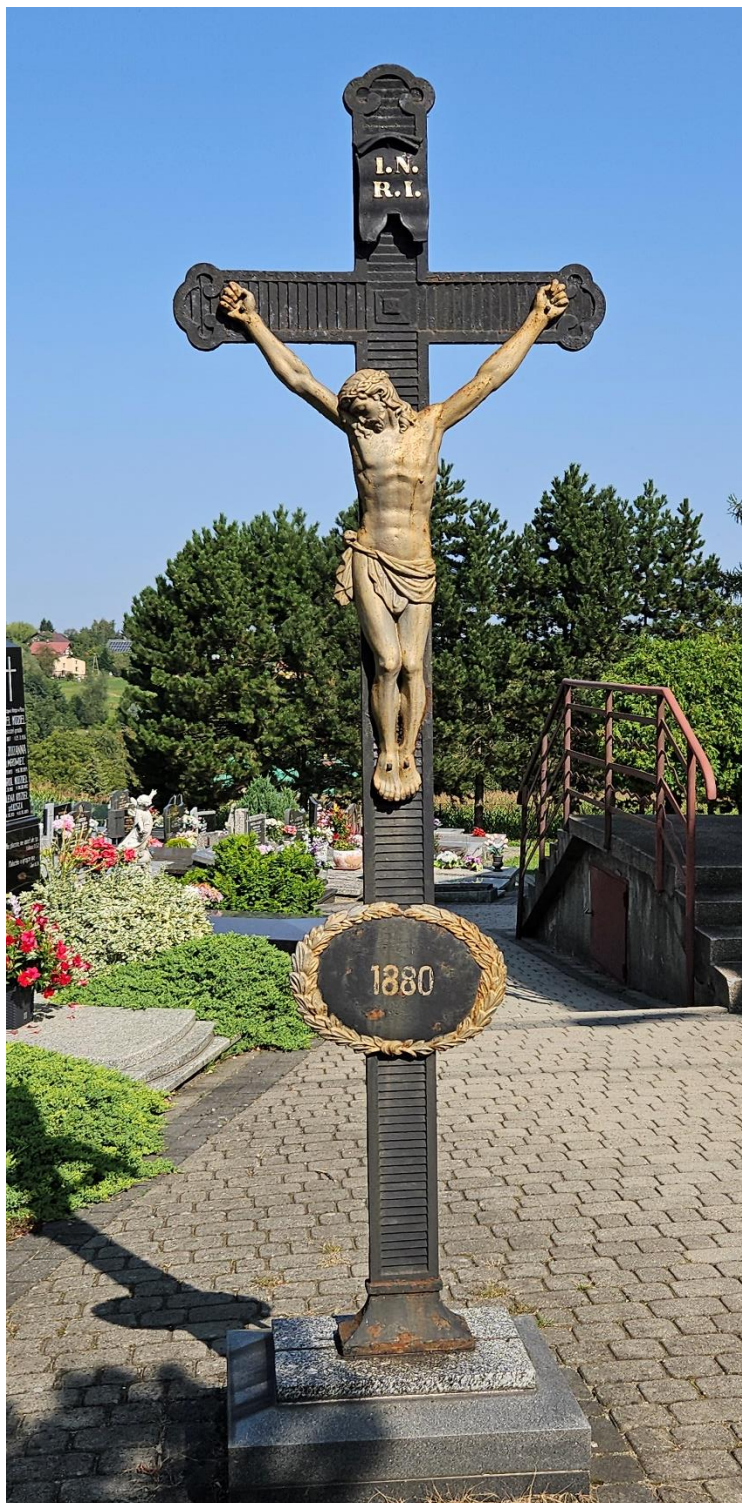
Stan obiektu przed konserwacją. Widok na wprost.

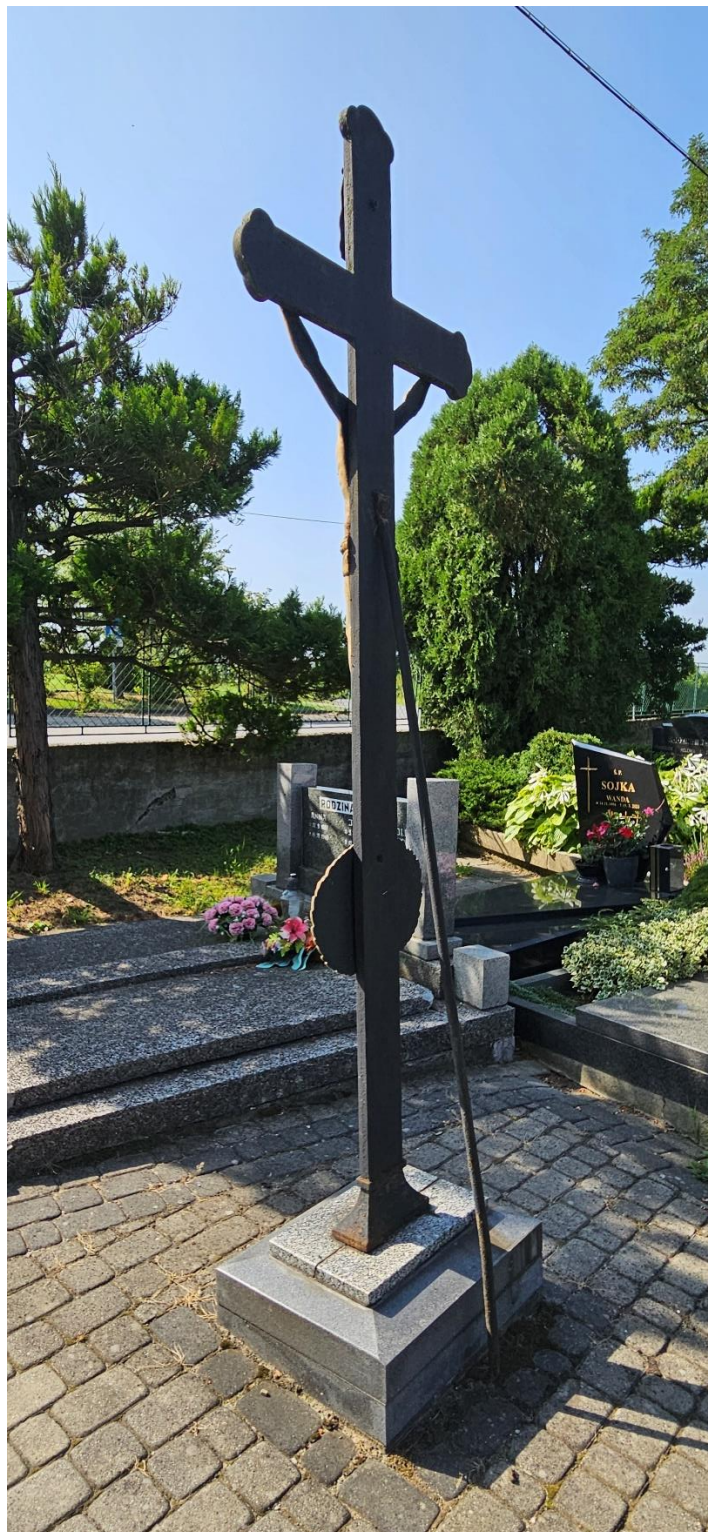
Stan obiektu przed konserwacją. Widok tyłu w ujęciu ¾.

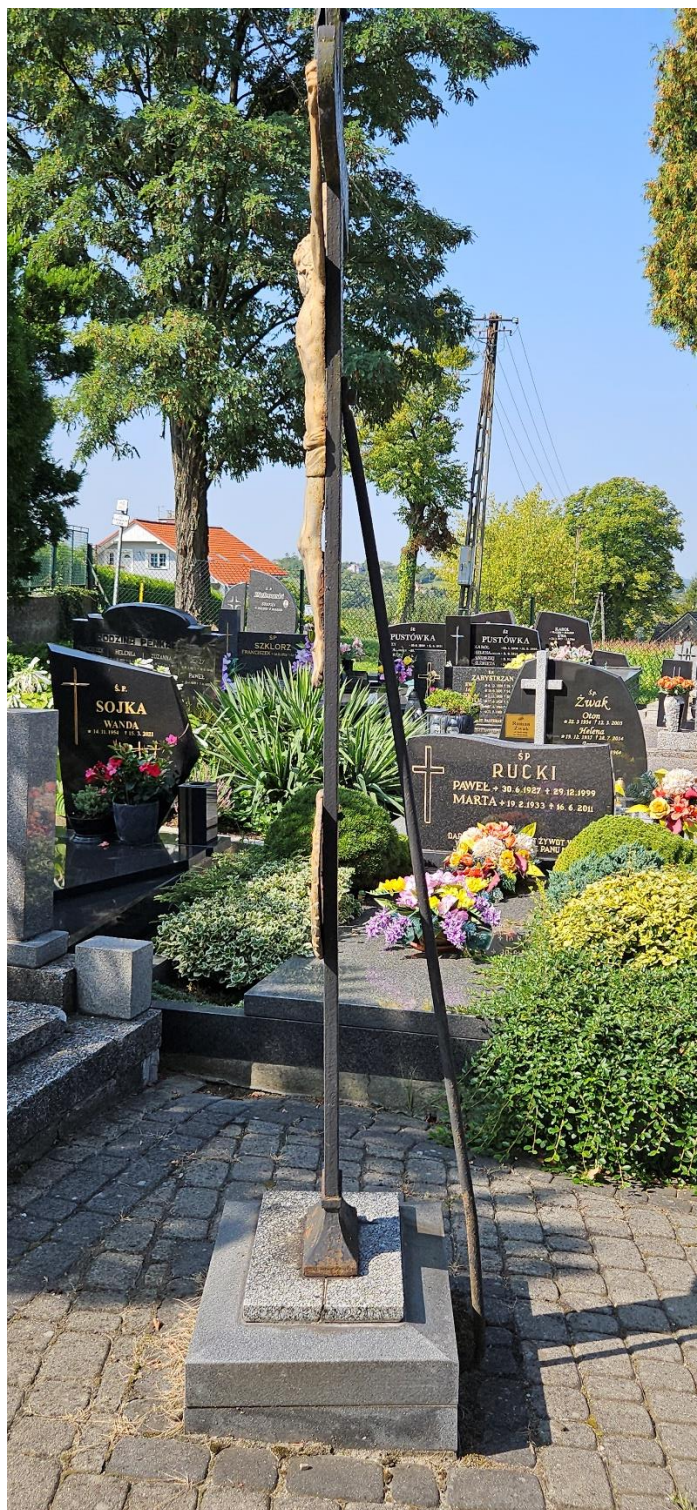
Stan obiektu przed konserwacją. Widok z boku.

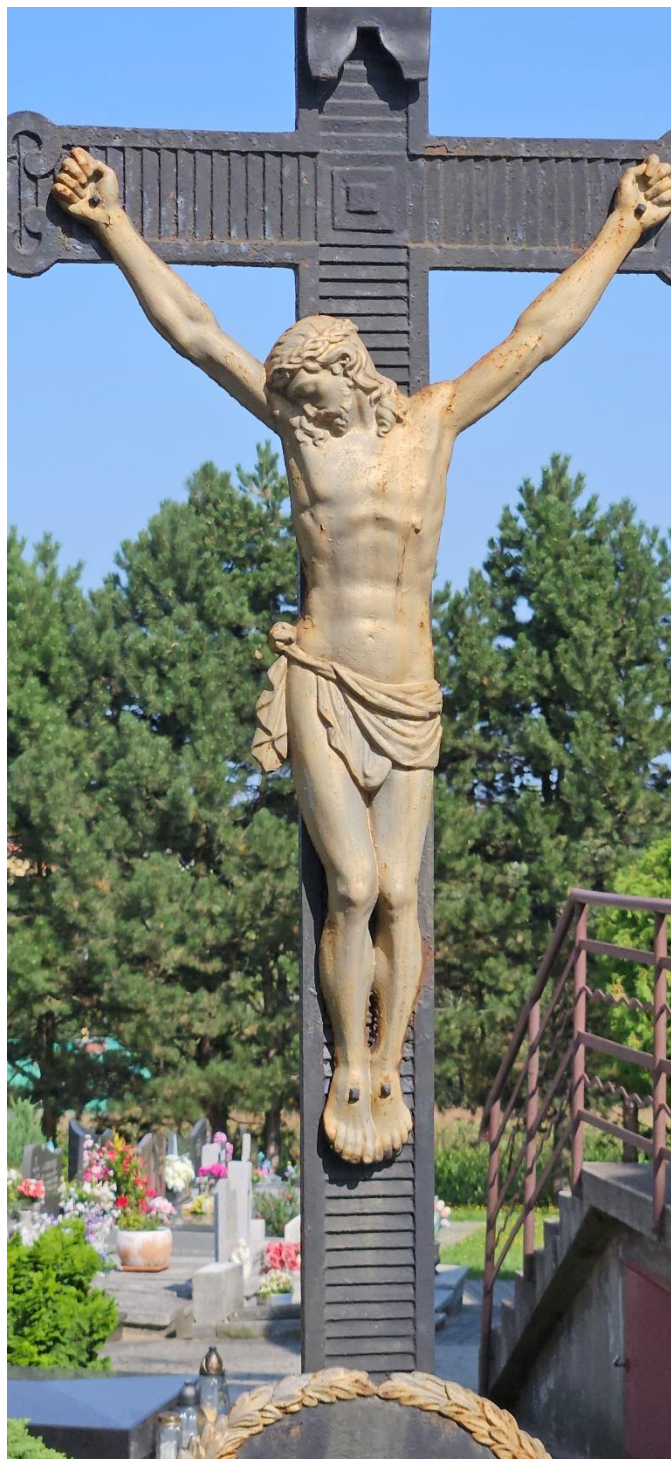
Żeliwna figura Chrystusa Ukrzyżowanego. Widok na wprost, stan przed konserwacją.

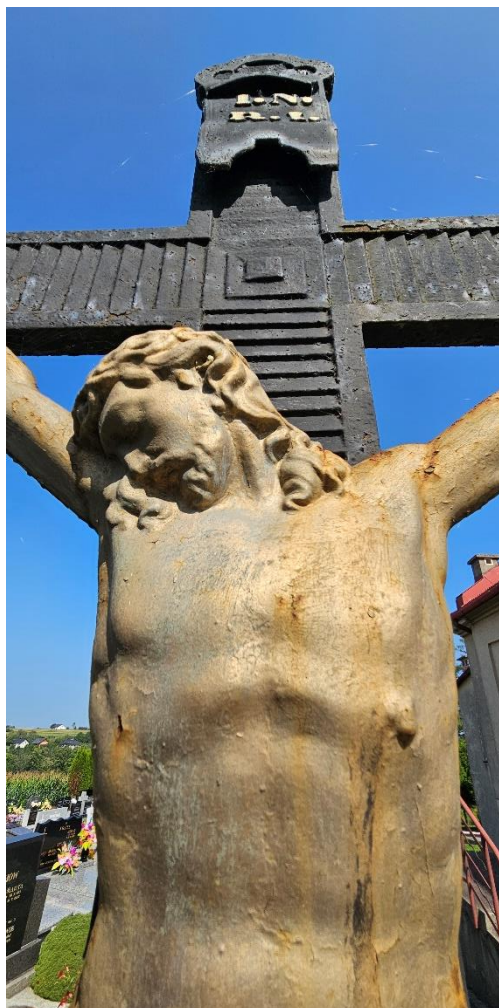
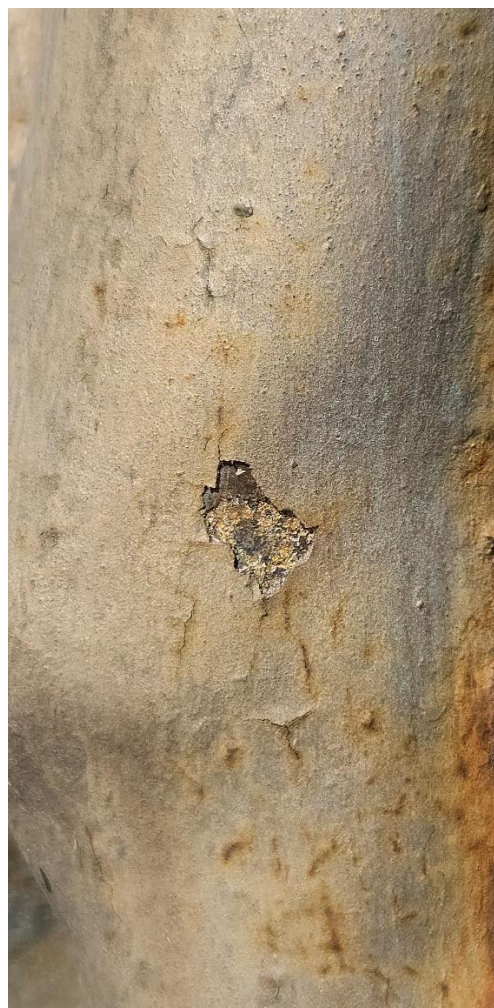
Figura Chrystusa Ukrzyżowanego, fragmenty przedstawienia. Widoczna naturalna odkrywka z oryginalnym złoceniem powierzchni. Stan przed konserwacją.

7. Elementy historycznie złożone: figura Chrystusa, inskrypcja INRI, data 1880 i wieniec laurowy zabezpieczyć antykorozyjnym podkładem epoksydowym.
8. Wykonać złączenia w technice na mikstion z zachowaniem kroju liter i cyfr. Złoto zabezpieczyć werniksem Zaponlack lub Paraloidem.

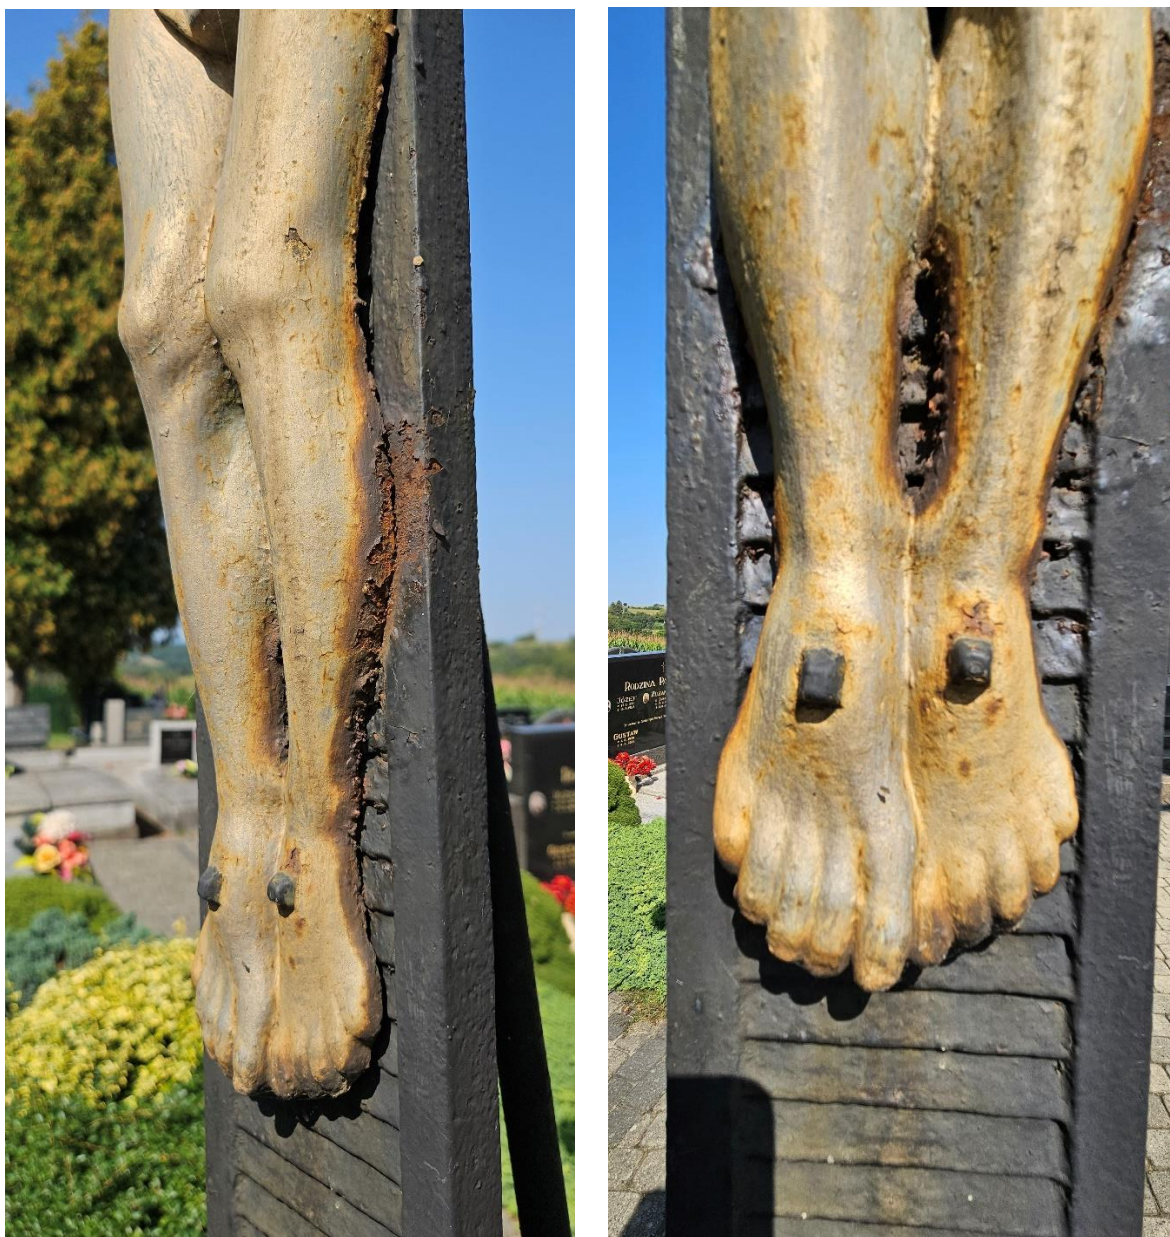
Widoczne są wżery na powierzchni metalu oraz ubytki krawędzi metalowych elementów.

Figura Chrystusa Ukrzyżowanego, fragment przedstawienia. Widoczna korozja dolnych partii odlewu i uszkodzenie krawędzi. Stan przed konserwacją.

5. Wżery na powierzchni metalu oraz ubytki na krawędziach uzupełnić dwuskładnikową szpachlówką epoksydową do metalu.
6. Po związaniu uzupełnienia wyszlifować.

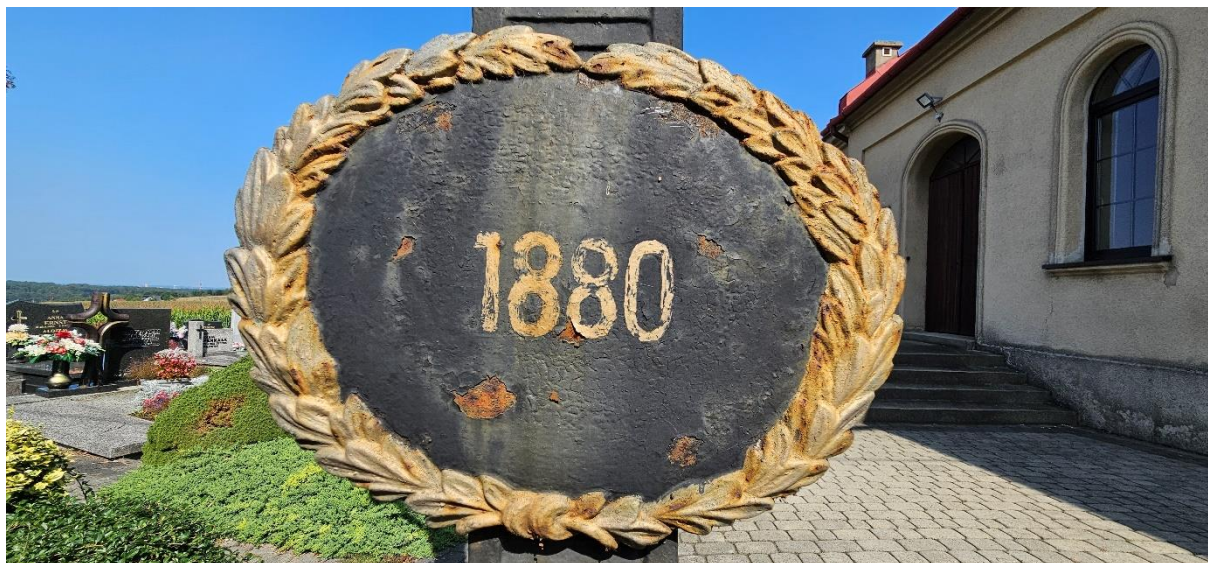
Plakieta z datą fundacji krzyża i powstania cmentarza. Widok na wprost. Stan przed konserwacją.

9. Korpus krzyża zabezpieczyć preparatem firmy Remmers Multi-Farba 3w1 w kolorze czarnym matowym.
10. Tło tabliczki i plakiety zabezpieczyć preparatem firmy Remmers Multi-Farba 3w1 w kolorze białym matowym.

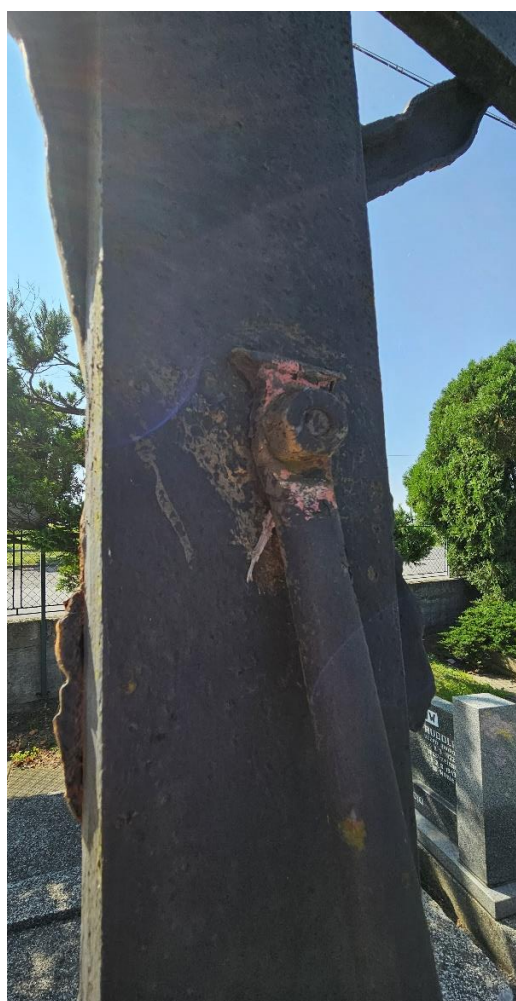
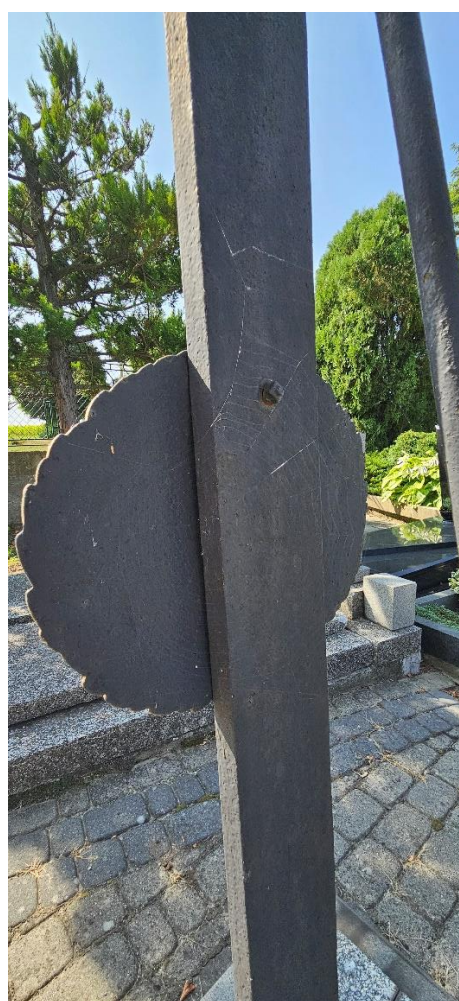
Tył krzyża, montaż plakiety i zastrzału. Stan przed konserwacją.

13. Zabezpieczenie antykorozyjne elementów montażowych z maksymalnym zachowaniem elementów dotychczas użytych, scalenie kolorystyczne z korpusem krzyża.

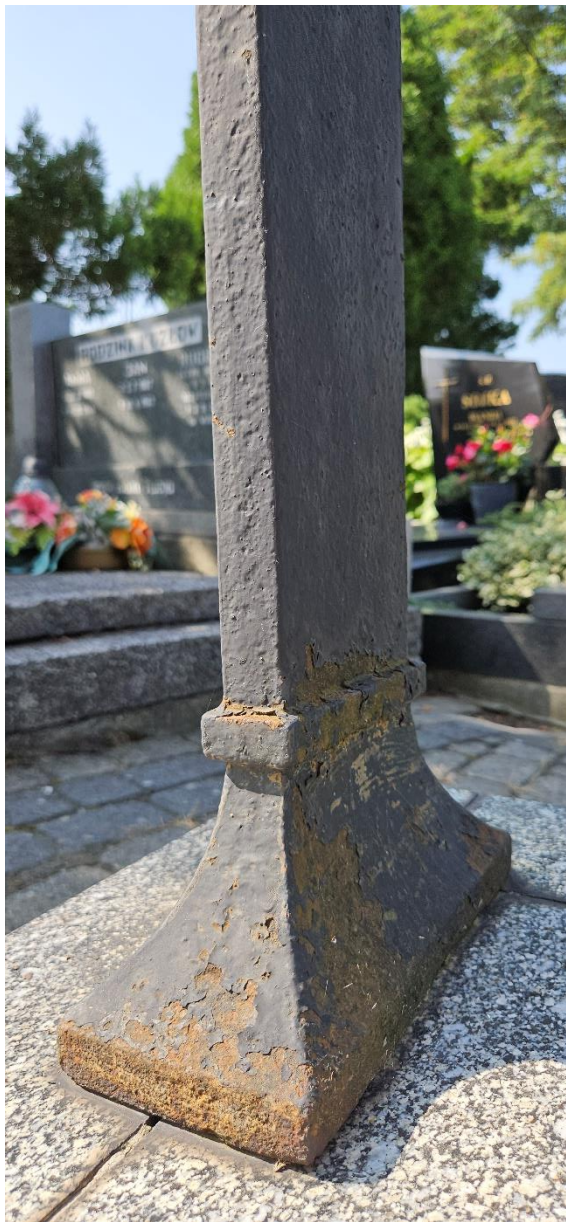
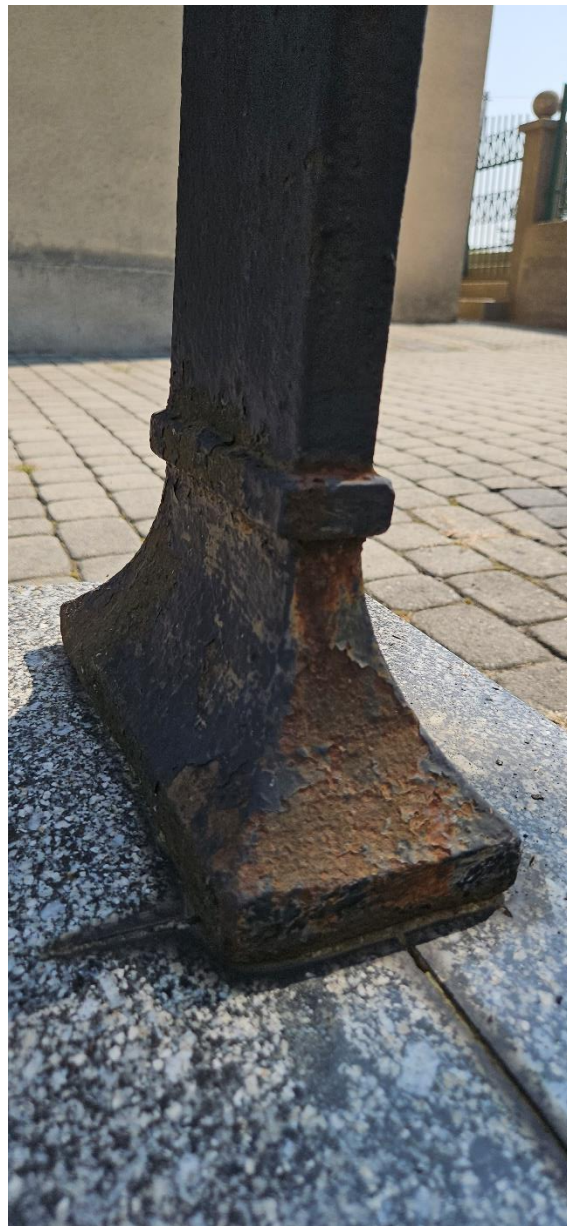
Na zły stan techniczny obiektu miało wpływ kilka czynników, naturalne procesy utleniania metalu pogłębione zostały przez niekorzystny wpływ warunków atmosferycznych (zmiany wilgotności i temperatury) oraz kolejne próby „renowatorskie” w postaci nawarstwień przemalowań. Naniesione powłoki utworzyły skorupę, która uniemożliwiała swobodne oddawanie nadmiaru wilgoci utrzymując metal w stanie ciągłego zawilgocenia. W takich warunkach postępujący proces tworzenia się korozji doprowadził do uszkodzenia powierzchni metalu, powstania ubytków formy i odspojen farby.

Stopa krzyża, widoczna korozja metalu, ubytki farby i powstałe wżery na powierzchni. Stan obiektu przed konserwacją.

3. Oczyszczenie elementów metalowych z nawarstwień i produktów korozji metodą strumieniową. Dobór ścierniwa nastąpi na podstawie prób.
4. Oczyszczenie granitowej podstawy z nawarstwień biologicznych i przebarwień preparatem STONE firmy Kärcher lub innym o podobnych parametrach. Środek spłukać wodą pod ciśnieniem.

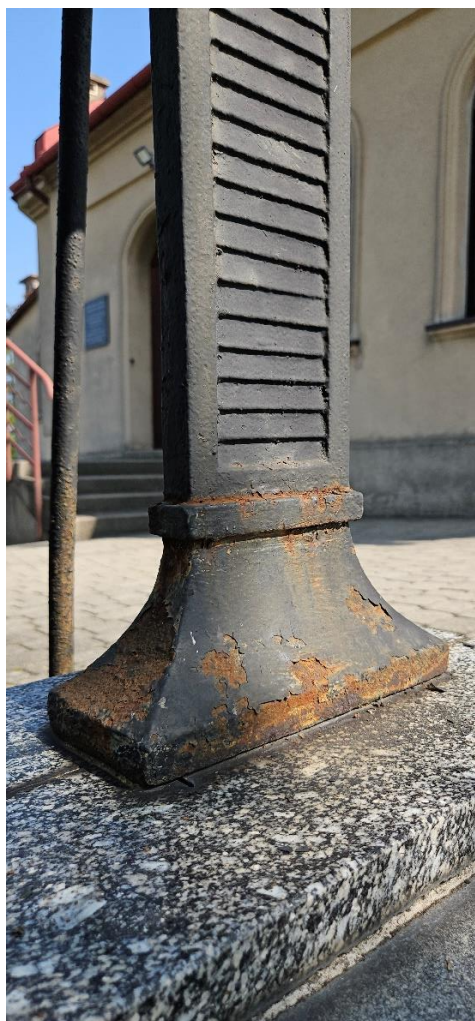
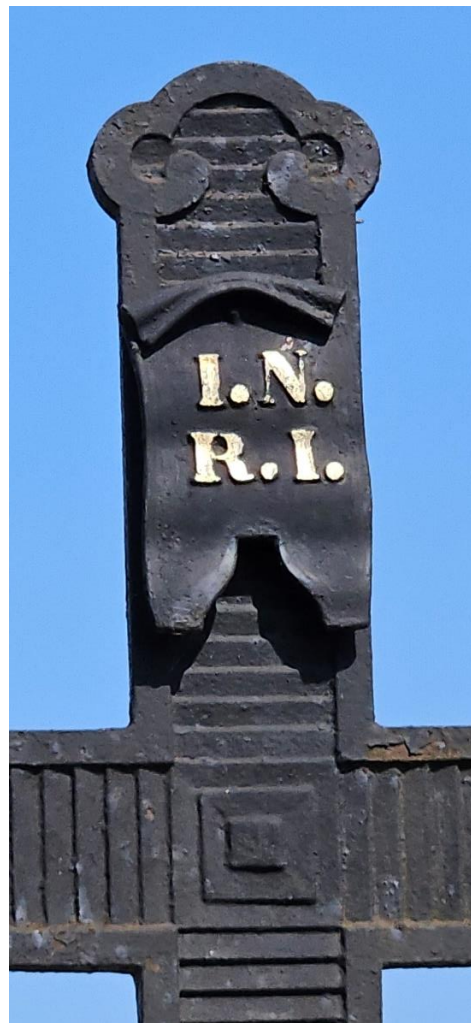
Ozdobne, profilowane lico krzyża, widok tabliczki z inskrypcją INRI.

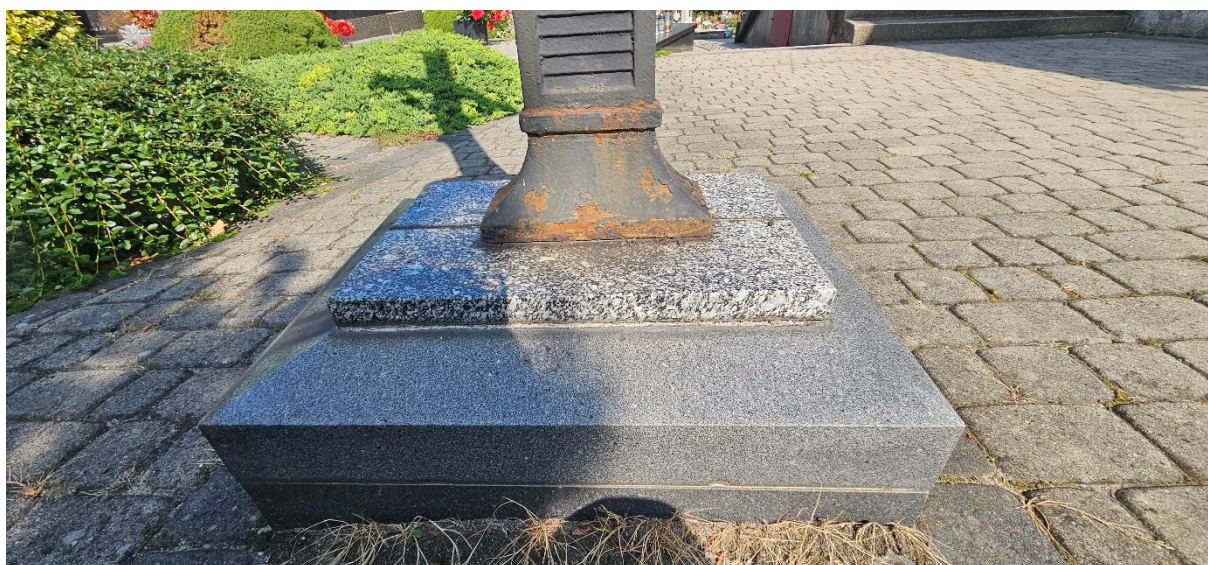
Na podstawie przeprowadzonego rozpoznania stwierdzono, iż granitowy postument obiektu jest elementem wtórnym i znajduje się w stosunkowo dobrym stanie technicznym. Zauważyć można jedynie niewielkie wykruszenia szlifowanej powierzchni kamienia, brak jest pęknięć i większych uszkodzeń formy. Widoczne zabrudzenia mają charakter głównie biologiczny oraz powierzchniowych nawarstwień.

Granitowa podstawa krzyża. Widok na wprost.

11. Hydrofobizacja podstawy impregnatem do granitu polerowanego, np. SG-1 CTS Chemistry.
12. Montaż całości krzyża i poszczególnych elementów na pierwotnym miejscu usytuowania.
