PROPONOWANE POSTĘPOWANIE KONSERWATORSKIE DLA REMONTU KOŚCIOŁA JEZUSOWEGO W CIESZYNIE, PLAC KOŚCIELNY 6.

Autor opracowania:
mgr Joanna Borek-Firlejczyk

Styczeń 2017 rok

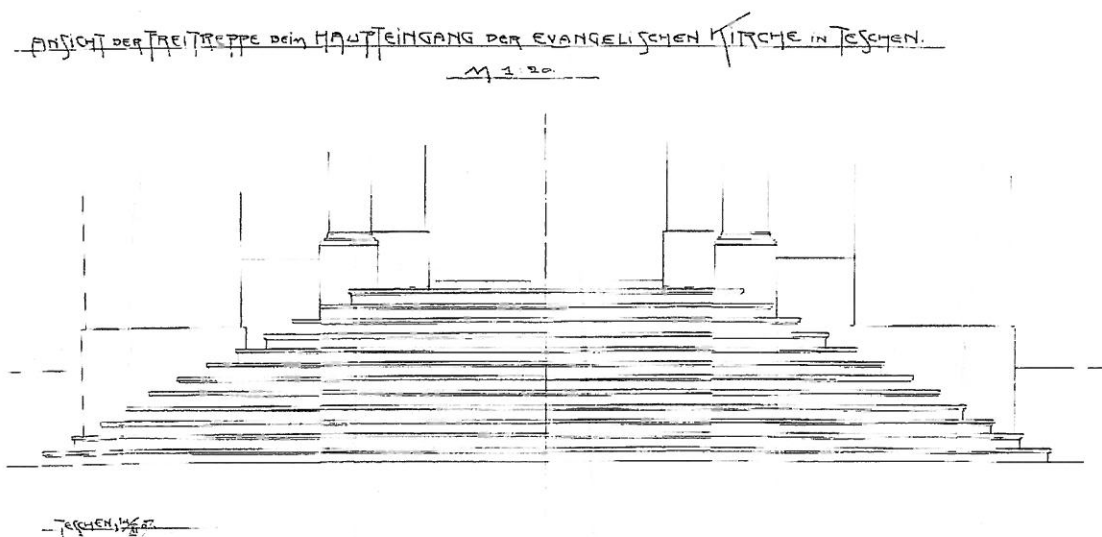
Projekt schodów głównych z 1907 roku.

Kamień ten historycznie i kolorystycznie nie współgra z sąsiadującym piaskowcem, który oryginalnie zastosowano na elewacjach kościoła. Schody jednak są duże, reprezentacyjne i spełniają potrzeby Parafii a wykonany w 1907 roku ich projekt architektoniczny dość dobrze wpisał się w charakter i estetykę kościoła. Stan zachowania schodów wymaga interwencji konserwatorskiej ze względu na występujące ubytki fug (90%), uszkodzenia stopnic (głównie mechaniczne), występujący miejscowo na powierzchni ciemny nalot oraz ogniska mikroflory i uzupełnienia formy cementem. Dodatkowo, na skutek zmian w zagospodarowaniu otoczenia kościoła poziom terenu został obniżony od stronie wejścia

głównego i w latach 70 – tych XX wieku dolano nieestetyczny stopień z betonu. Z jednej strony poprawiło to komfort przemieszczania się po schodach, z drugiej niekorzystnie zmieniło estetykę obiektu.
